房屋查验报告

中海环东时代

精装验房

2024-09-21

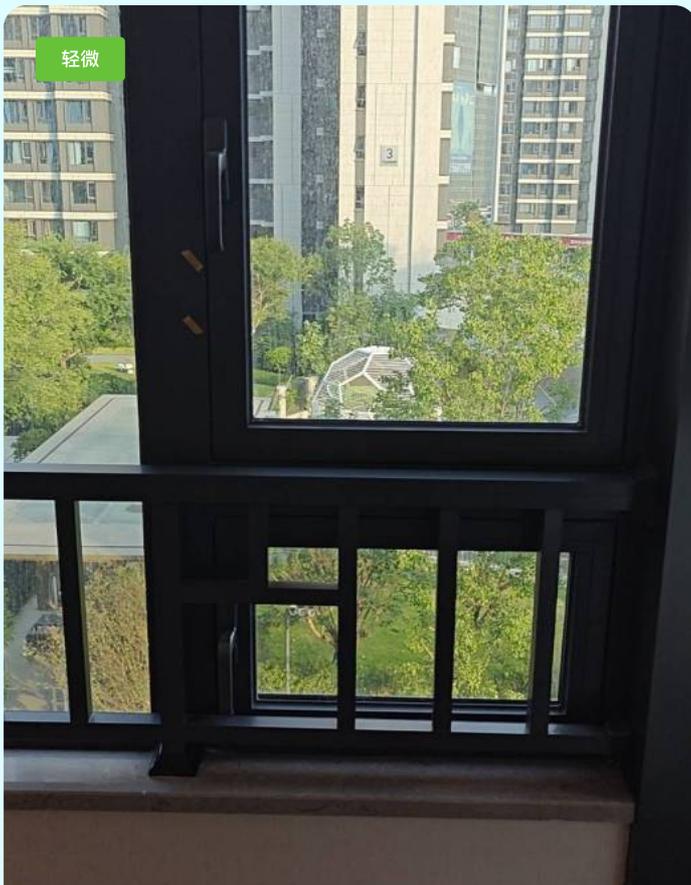
★ 西侧窗框磕碰掉漆

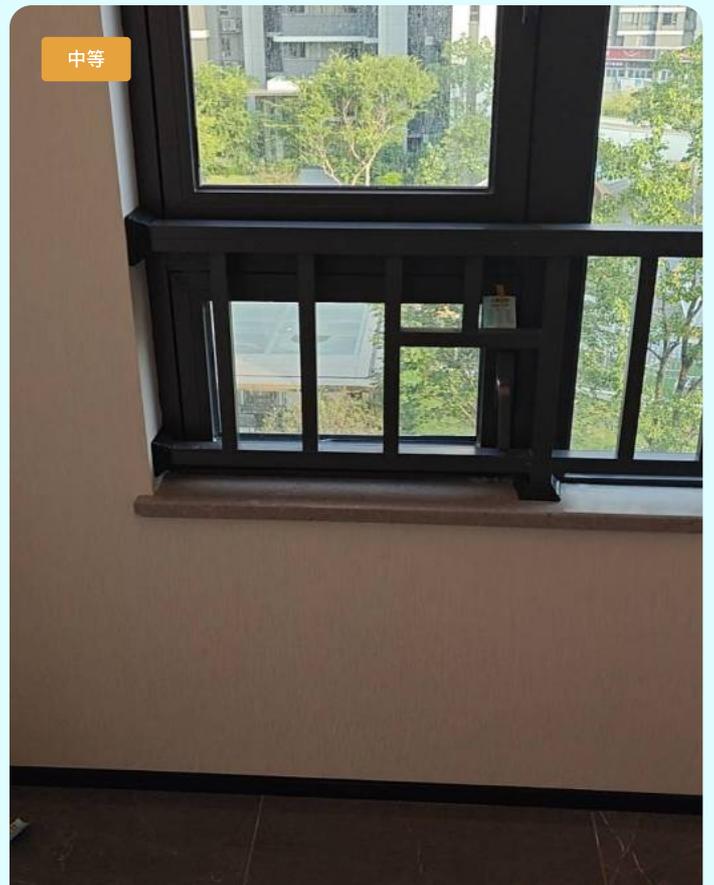
★ 东侧小窗户整体不正

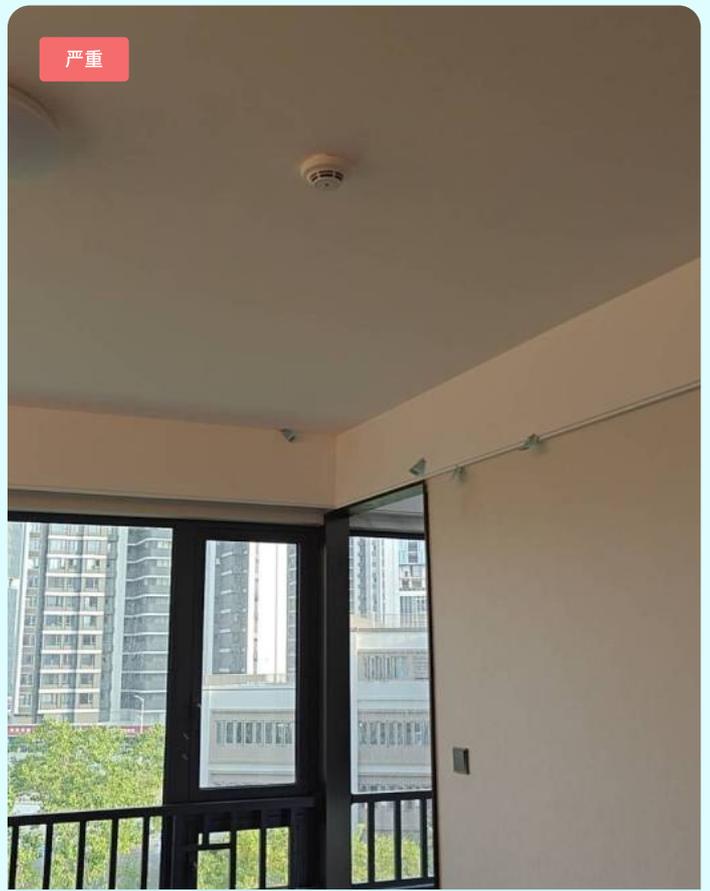
严重

★ 双眼皮造型多处开裂，窗帘盒多处开裂

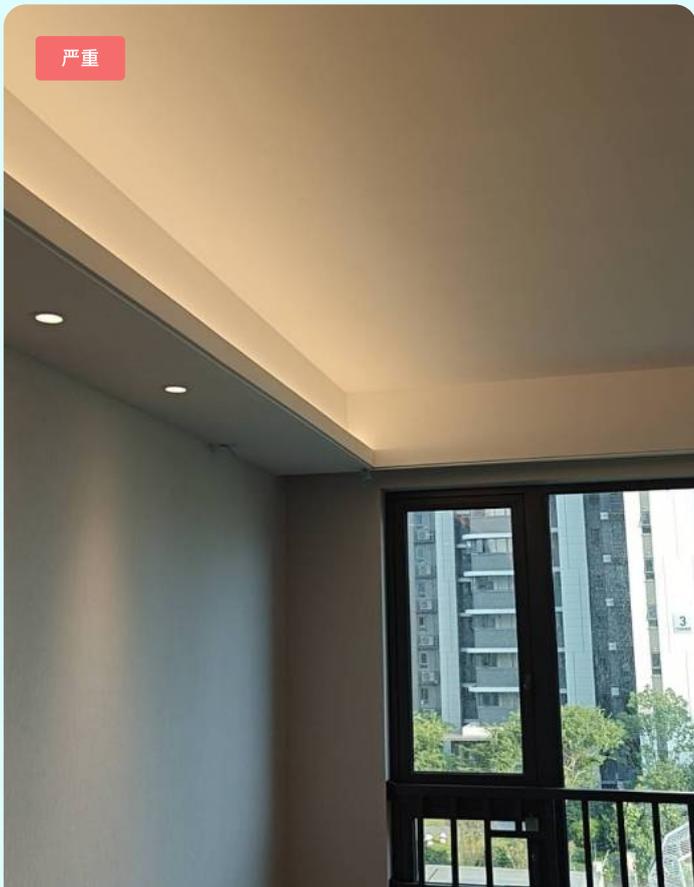
严重

★ 双眼皮造型多处开裂，窗帘盒多处开裂

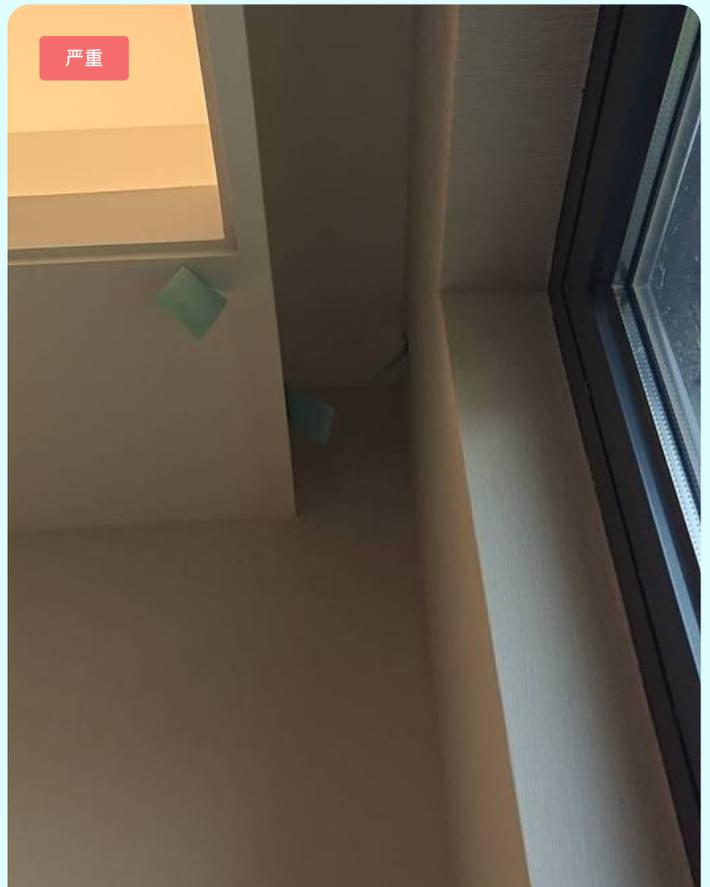
严重

★ 双眼皮造型多处开裂，窗帘盒多处开裂

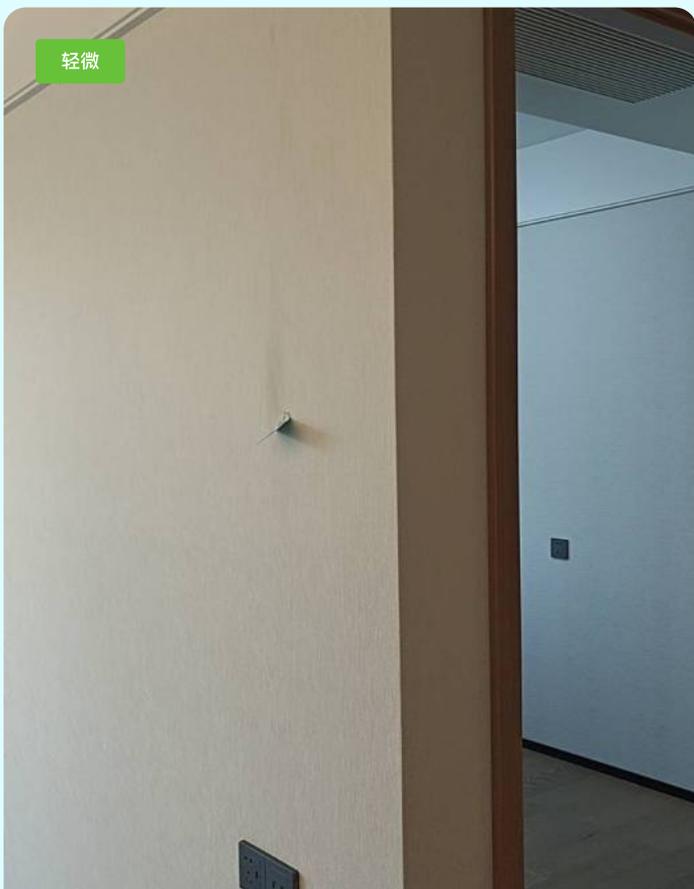
轻微

★ 西墙靠北墙布污染

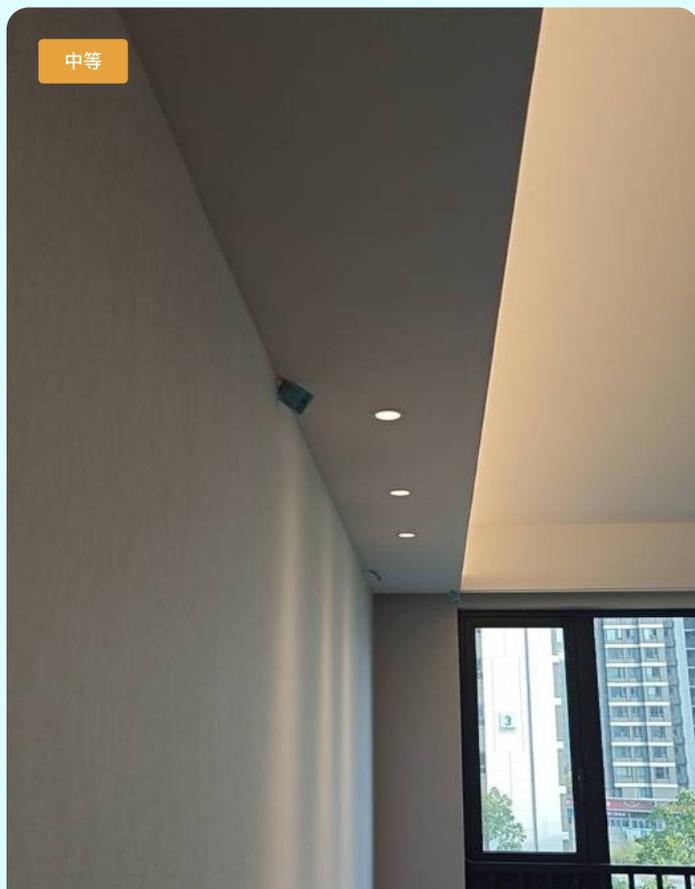
中等

★ 东墙顶棚破损毛边

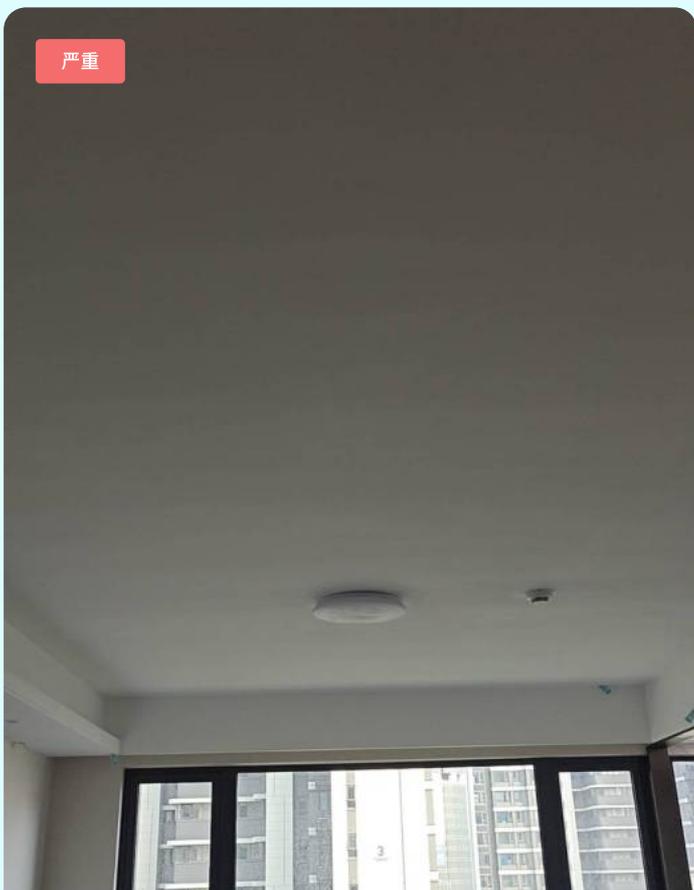
严重

★ 顶棚整体不平

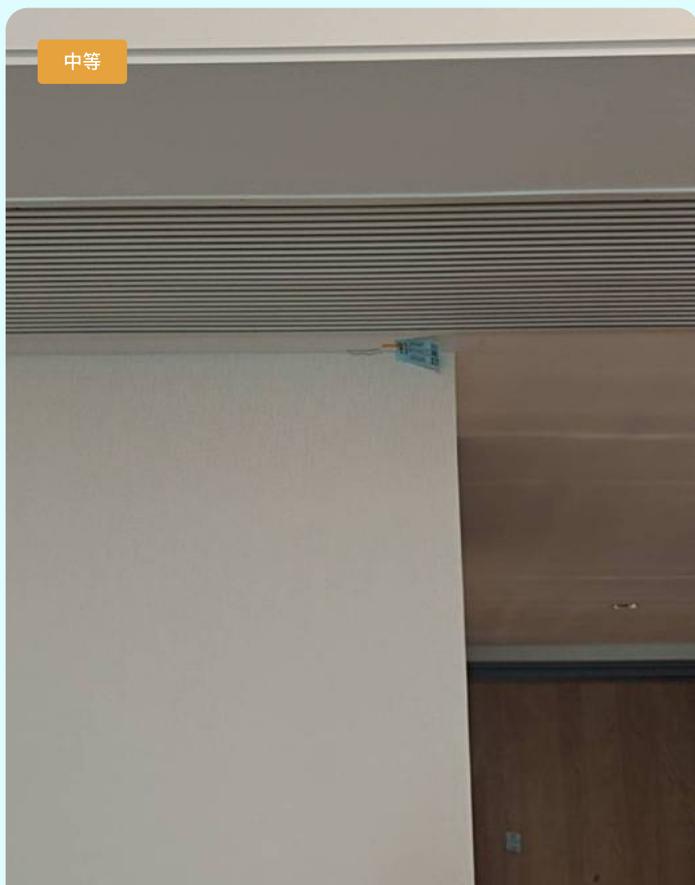
★ 北墙顶棚破损

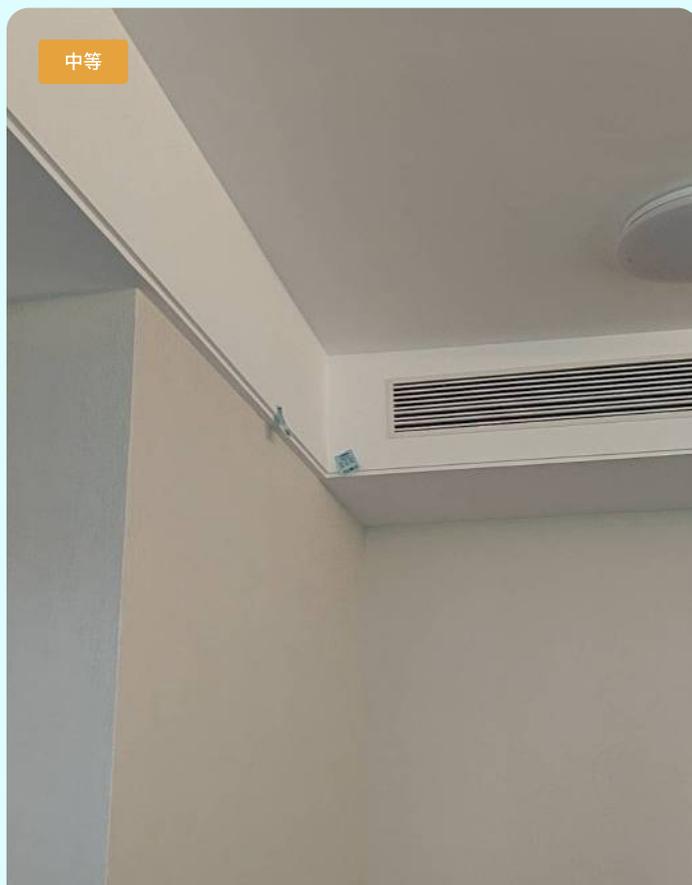
★ 西墙吊顶开裂

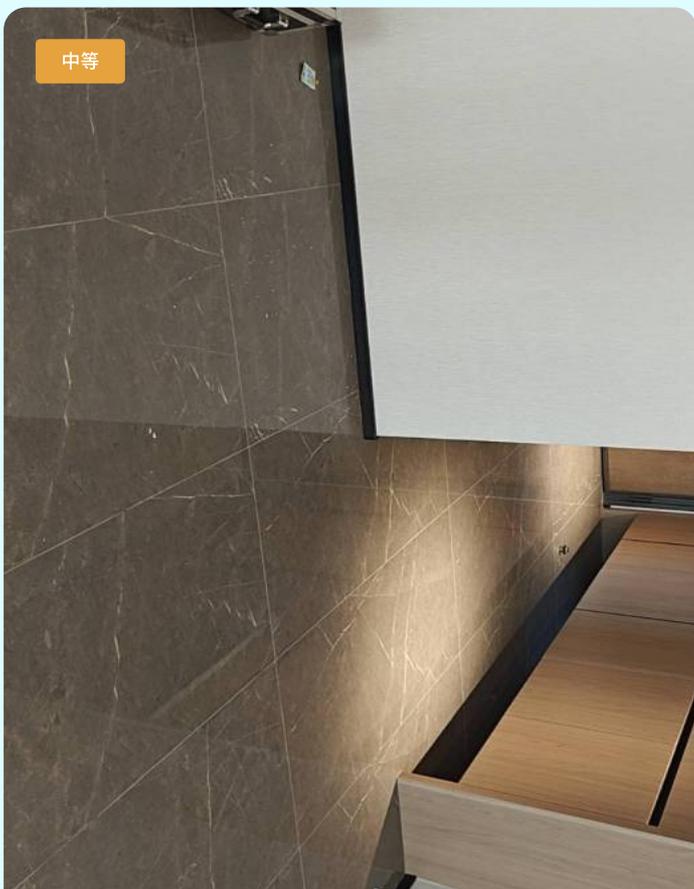
中等

★ 地砖两处空鼓

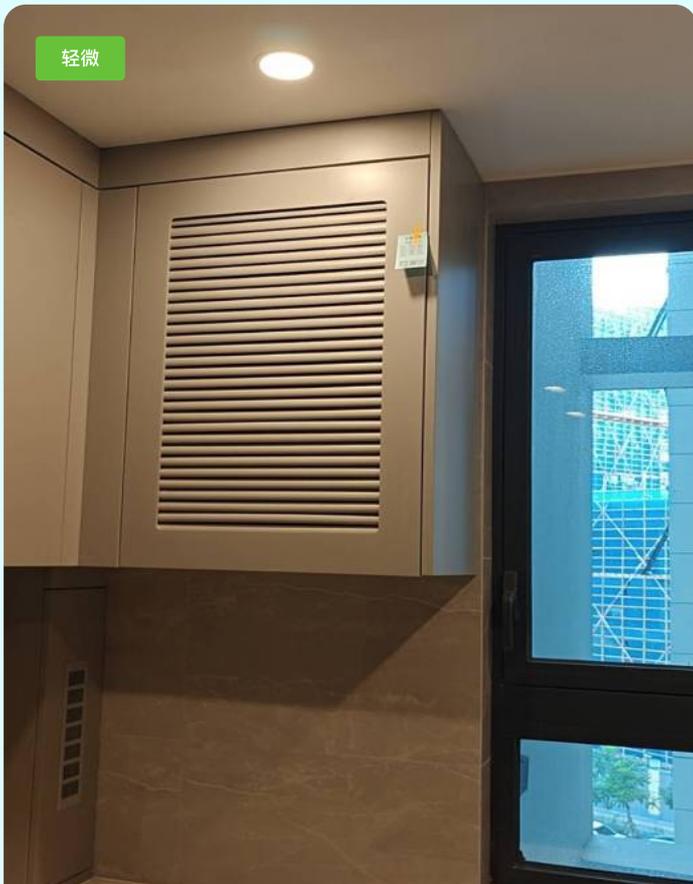
★ 窗户左侧吊柜门扇闭合不平

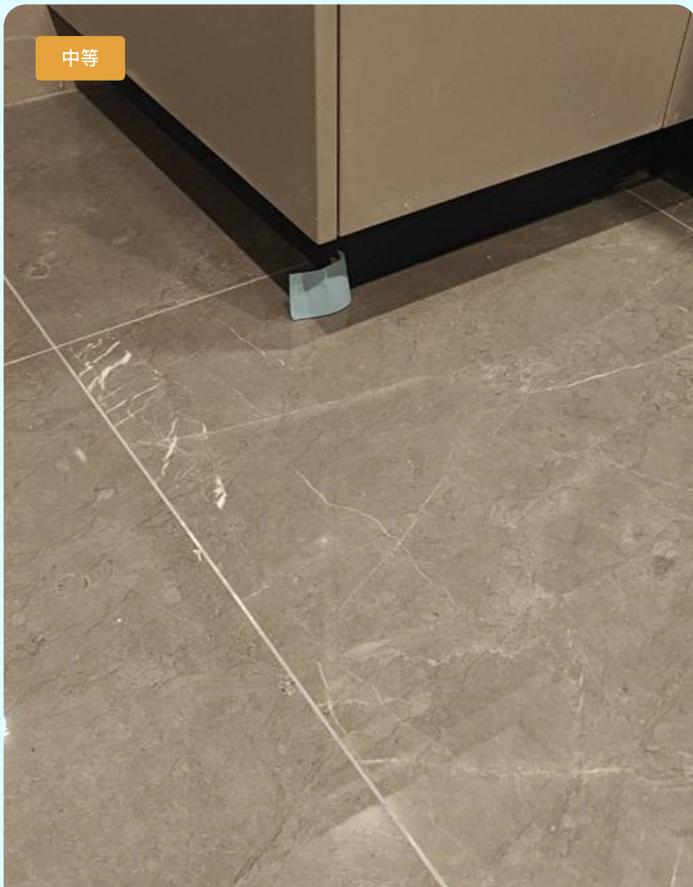
中等

★ 南侧踢脚板裂开

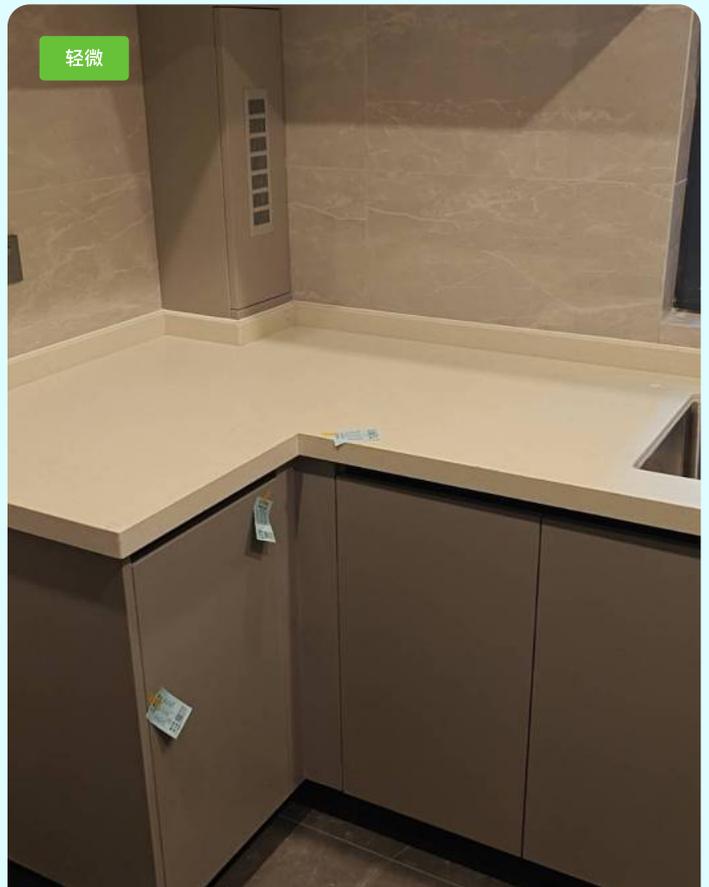
轻微

★ 橱柜台面毛边

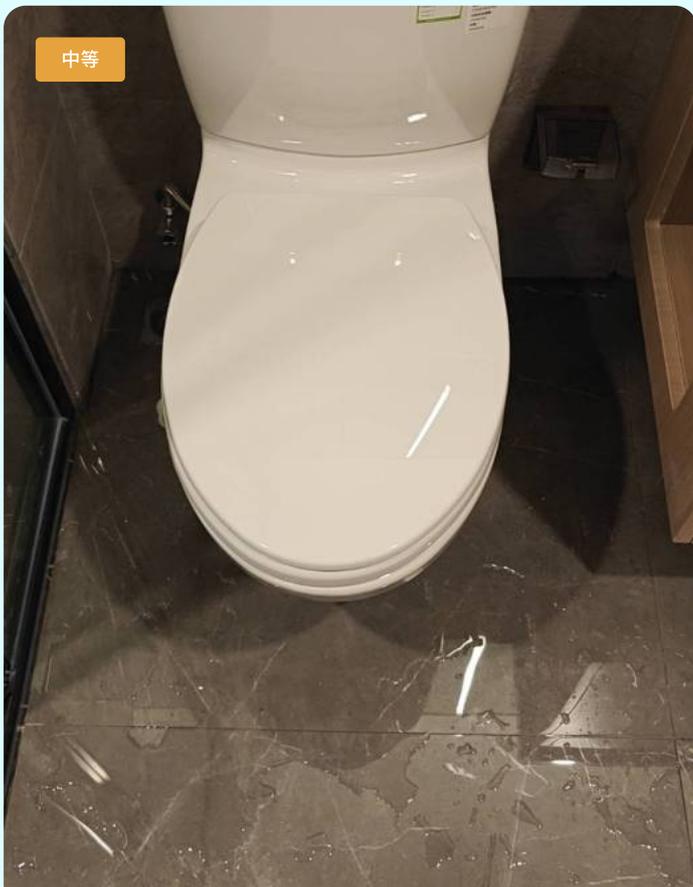
★ 干区马桶周边积水

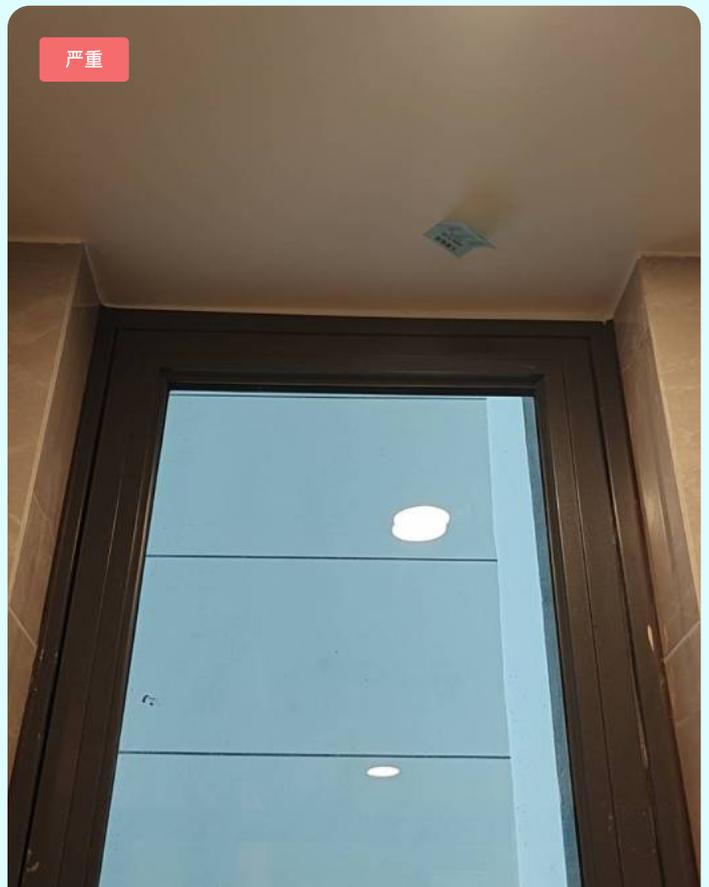
★ 窗洞顶棚开裂

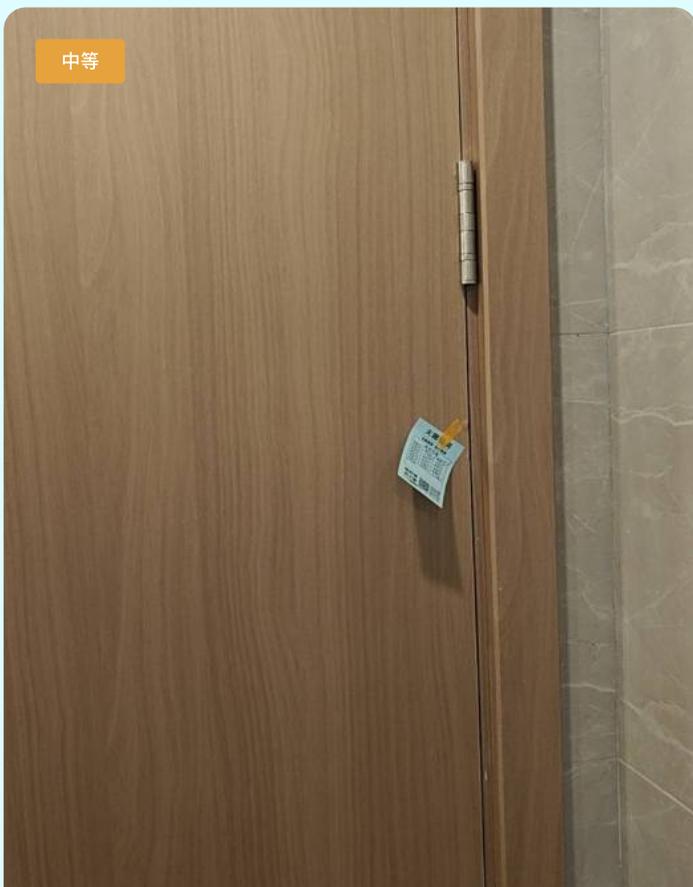
中等

★ 门扇内中部破损

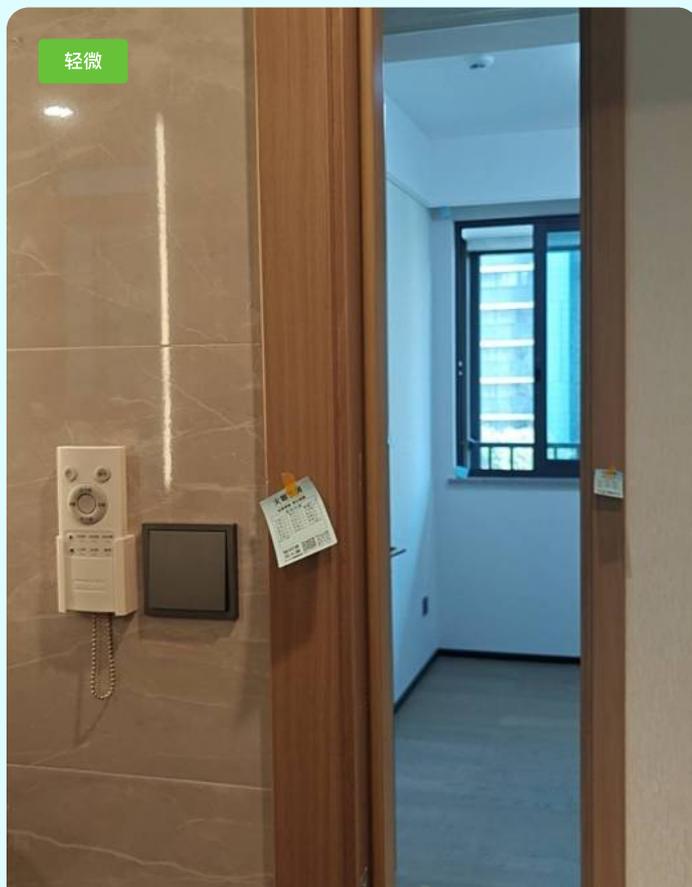
轻微

★ 内门套中部磕碰起皮

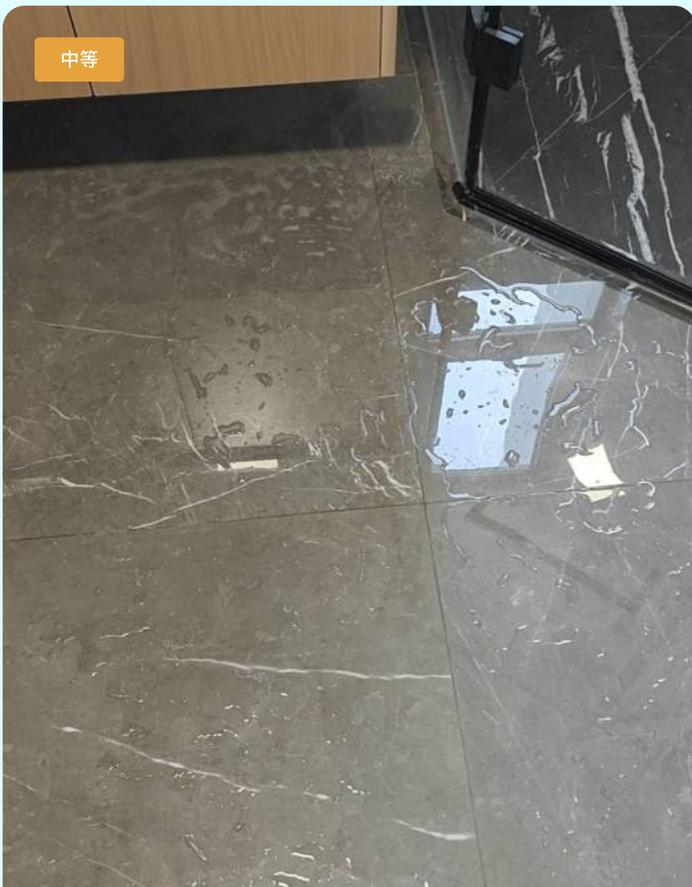
★ 干区轻微积水

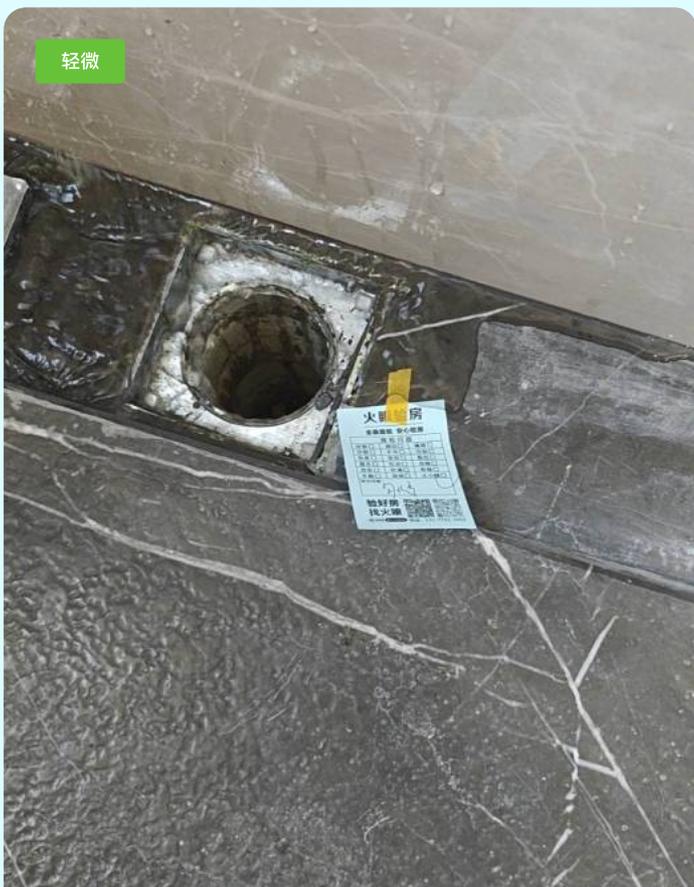
轻微

★ 湿区地漏未收口

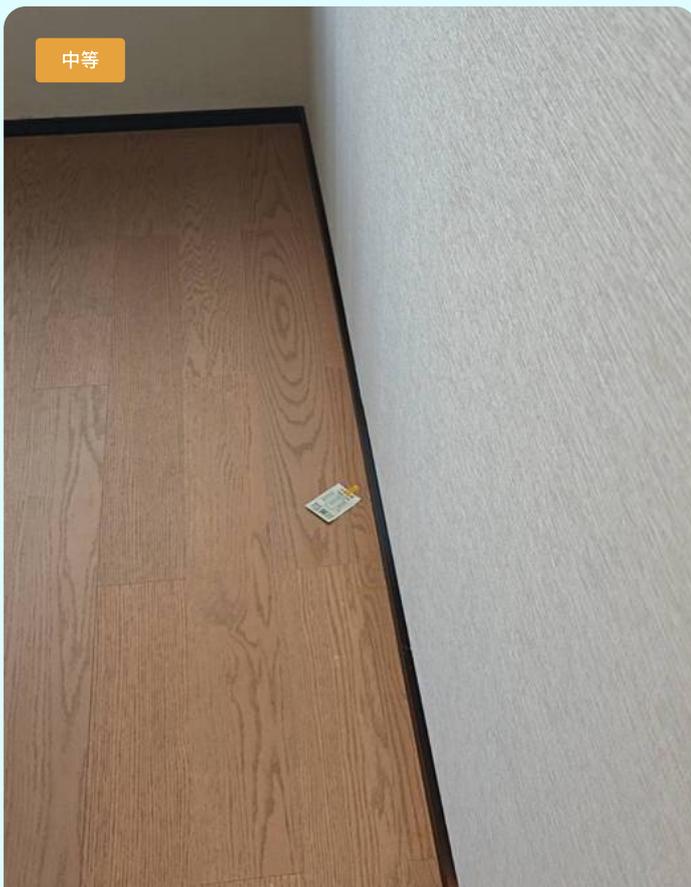
中等

★ 西侧木地板窄版拼接

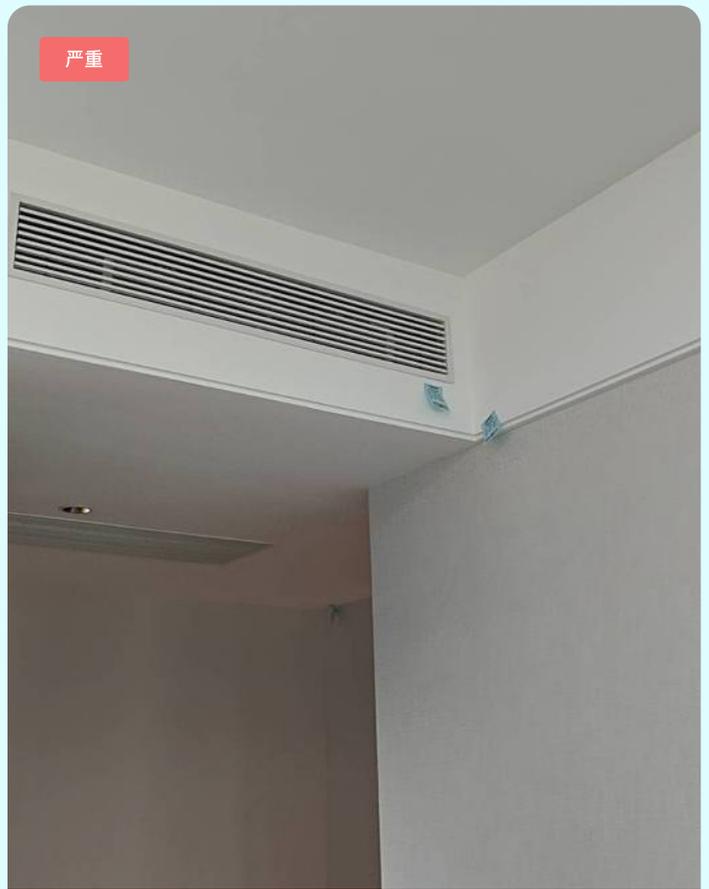
严重

★ 顶棚转角多处开裂，窗帘盒底部整体开裂

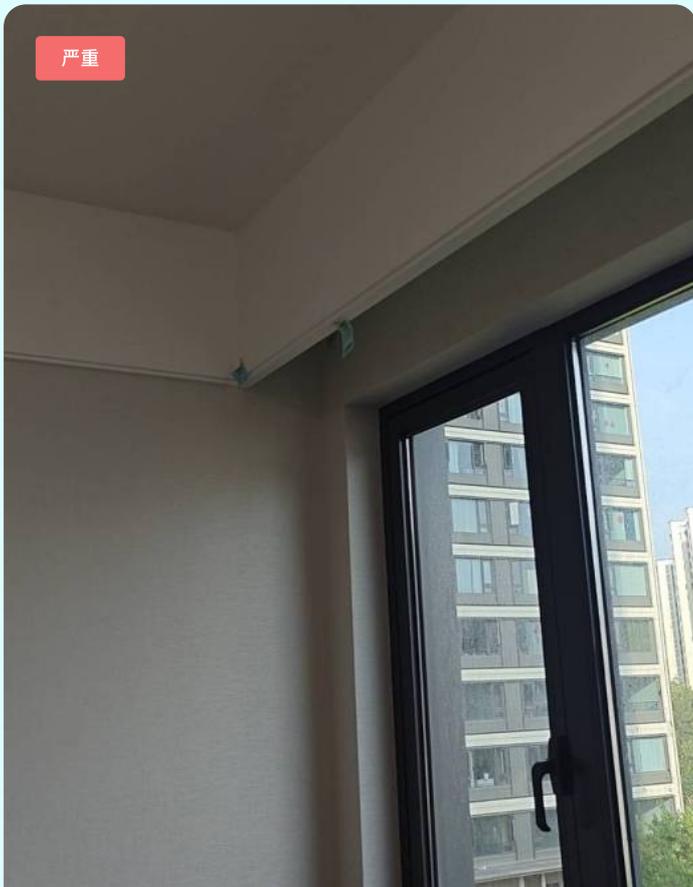
严重

★ 顶棚转角多处开裂，窗帘盒底部整体开裂

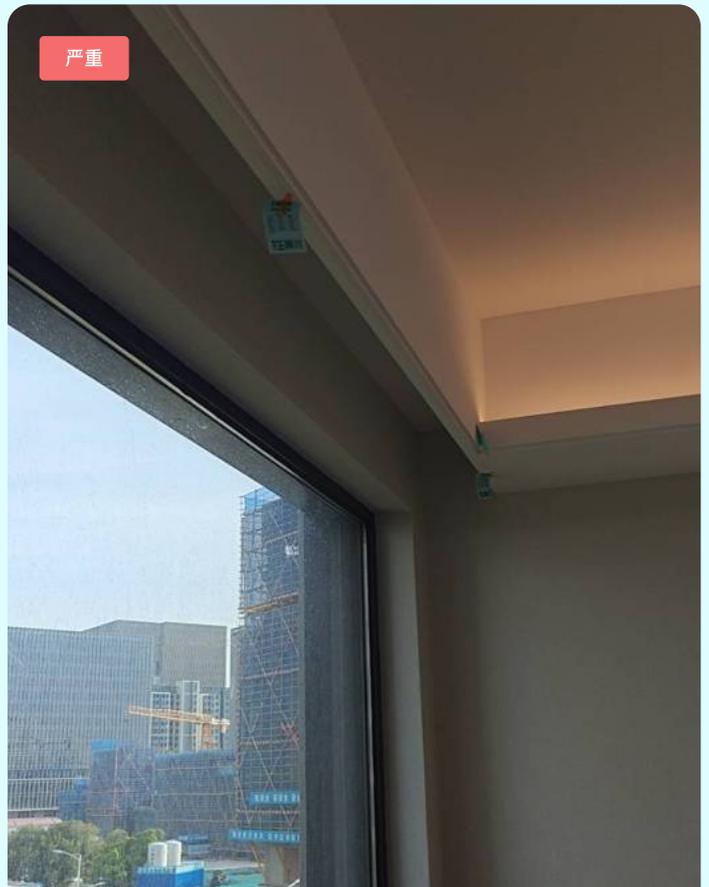
严重

★ 顶棚转角多处开裂，窗帘盒底部整体开裂

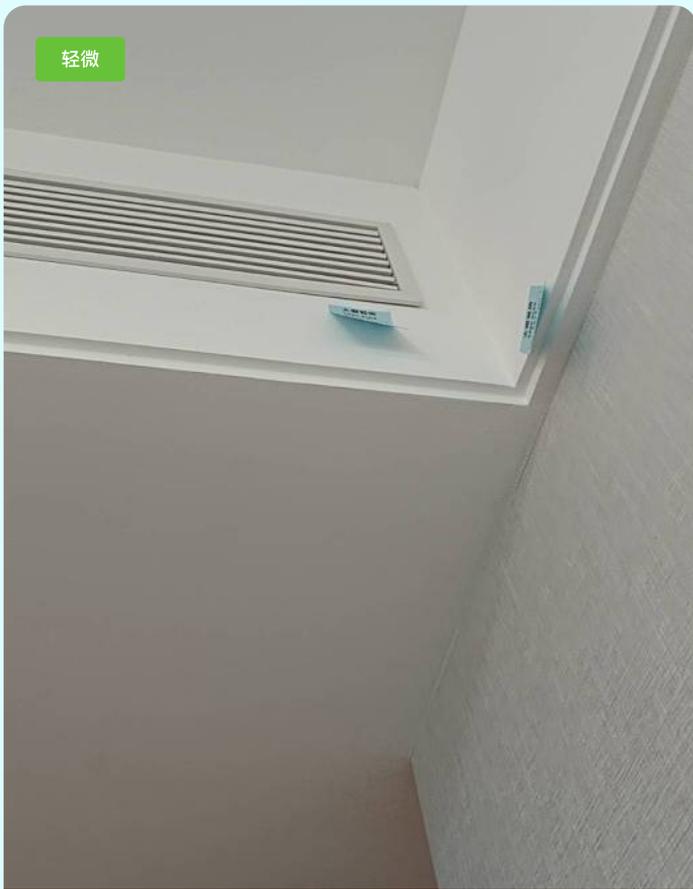
轻微

★ 空调出风口收边缝隙大

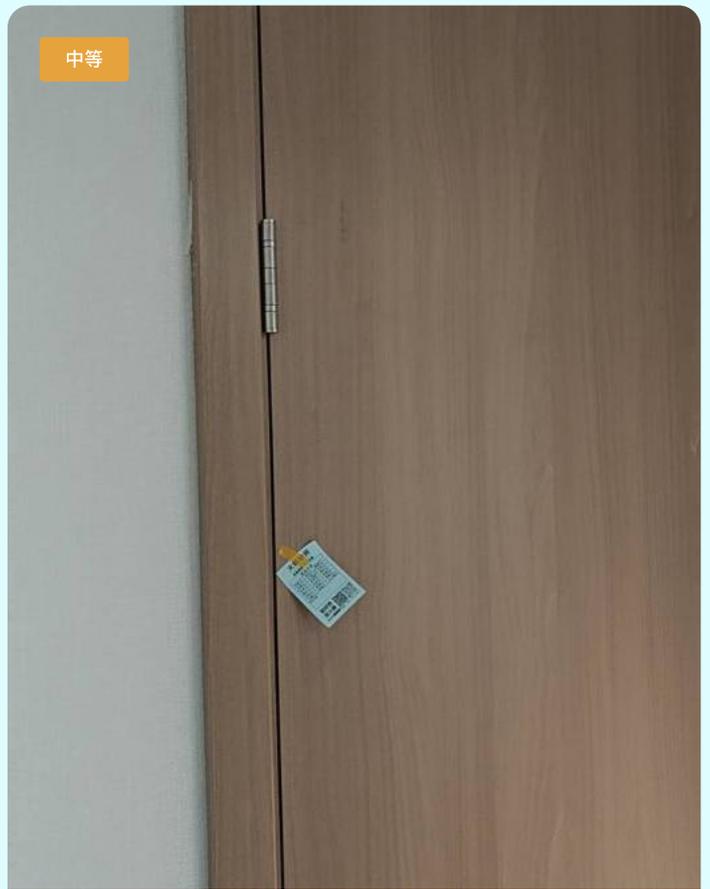
中等

★ 门扇闭合不平起翘

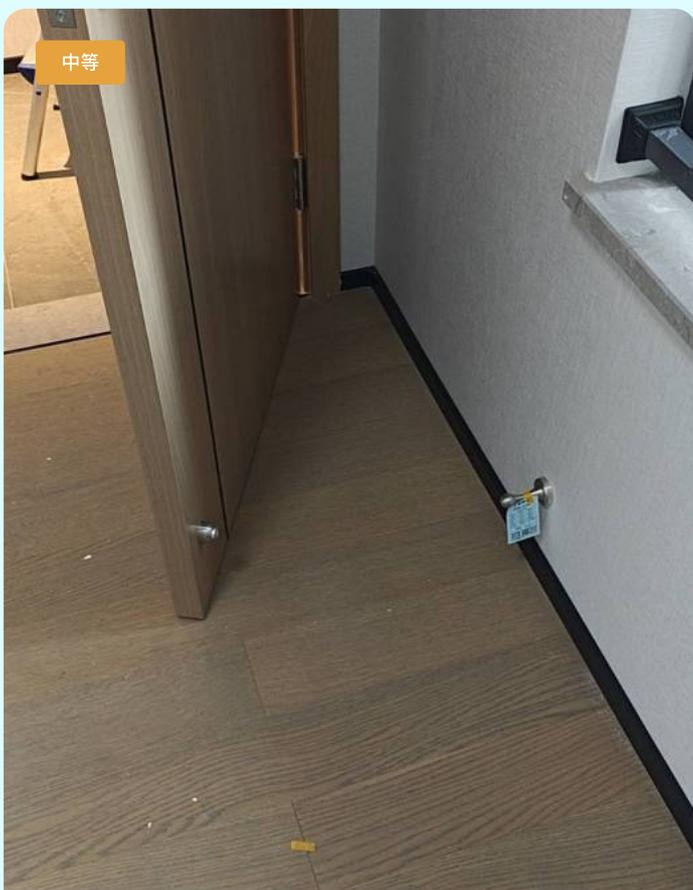
★ 门扇闭合，门吸噪音大

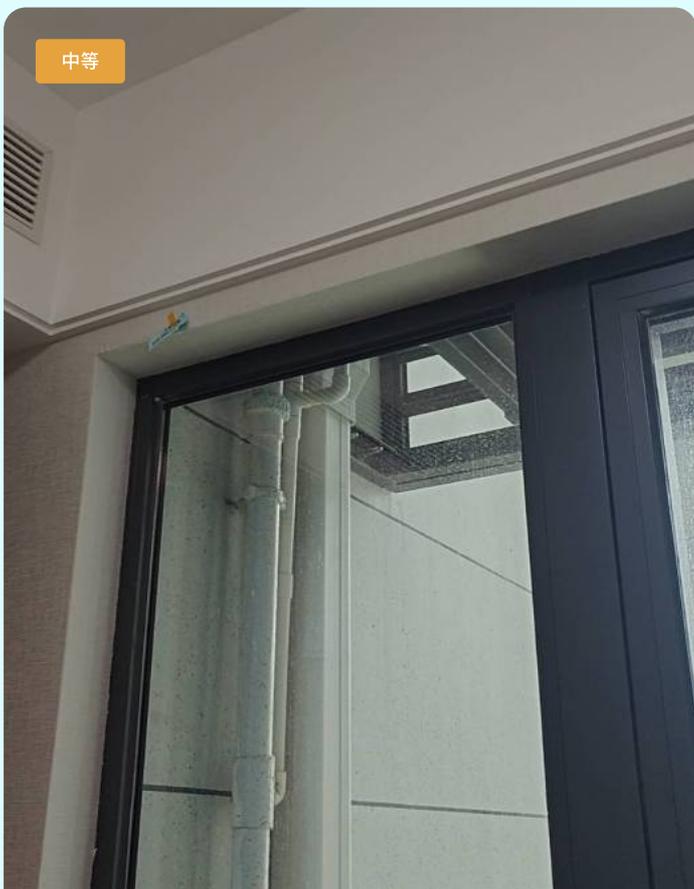
中等

★ 窗洞左上墙布开裂，不平

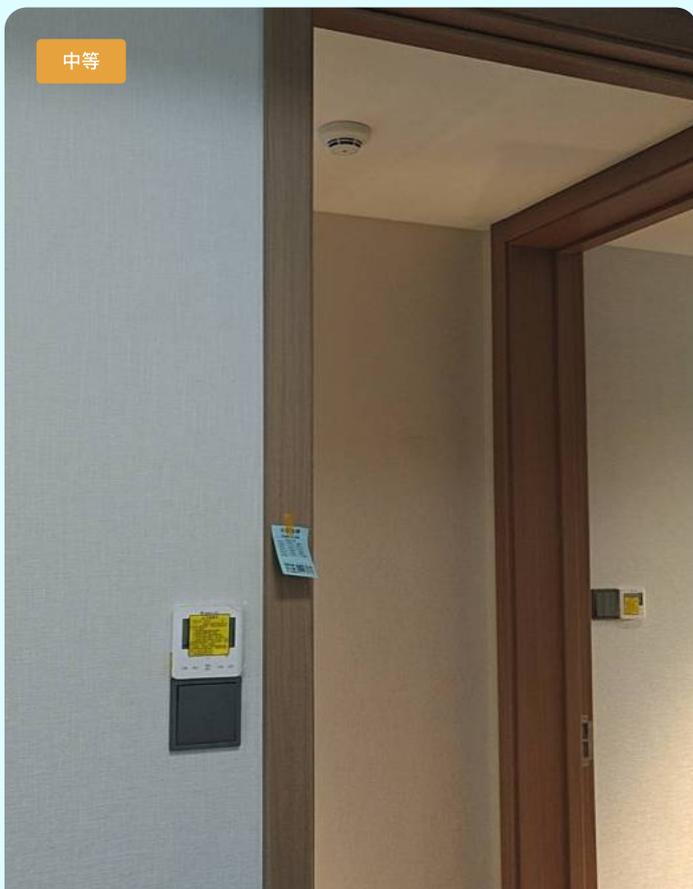
中等

★ 内门套左侧松动

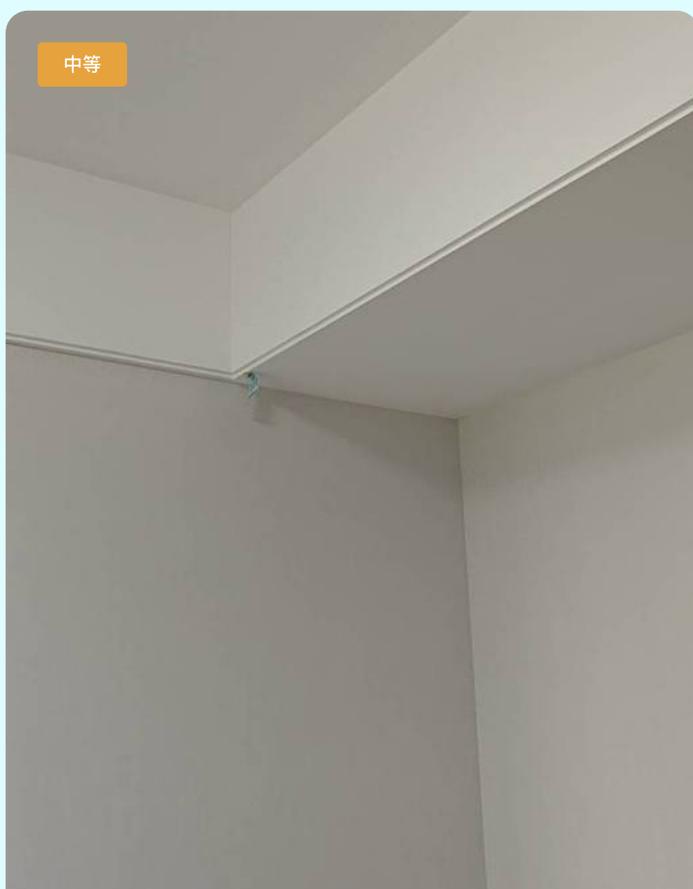
★ 顶棚西北转角开裂

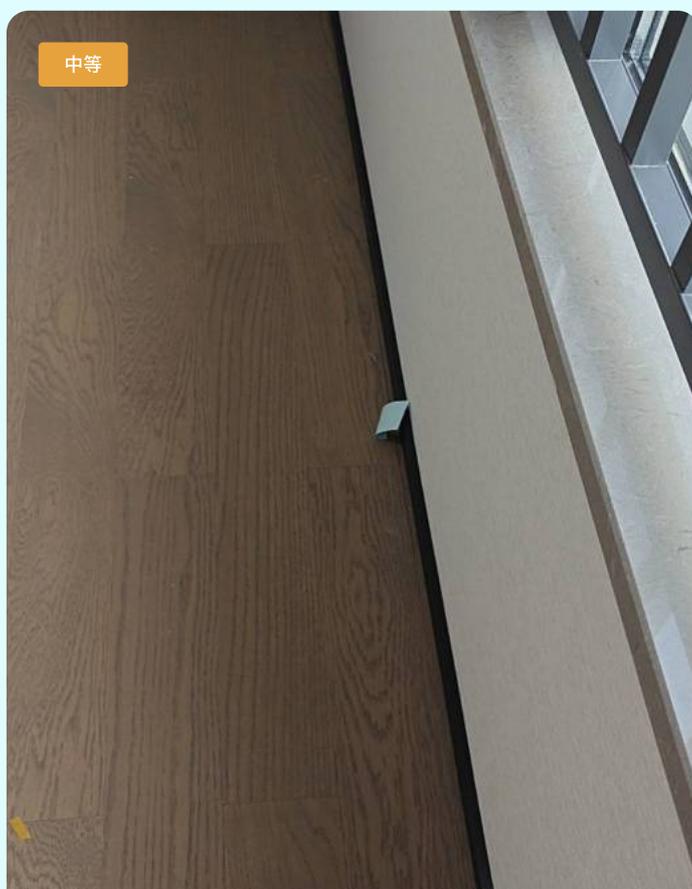
★ 南侧木地板窄版拼接

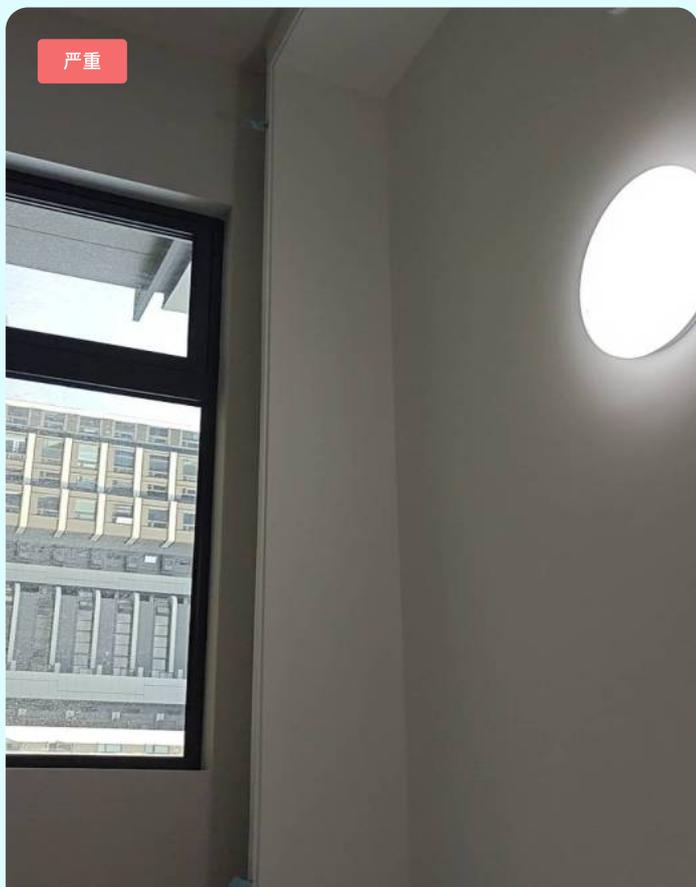
严重

★ 窗帘盒底部整体开裂

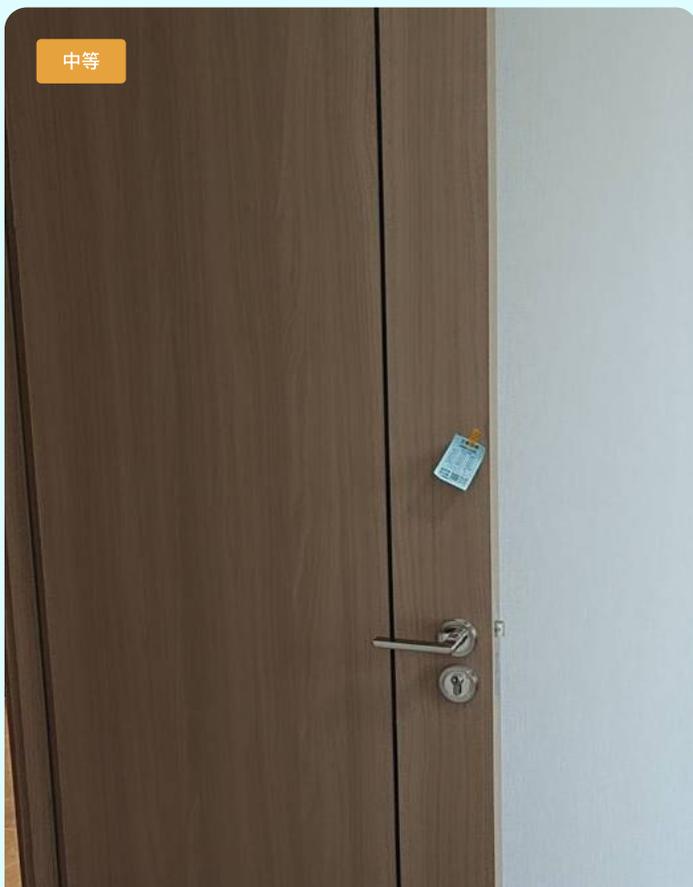
中等

★ 门扇外，门锁上方门扇修补痕迹明显

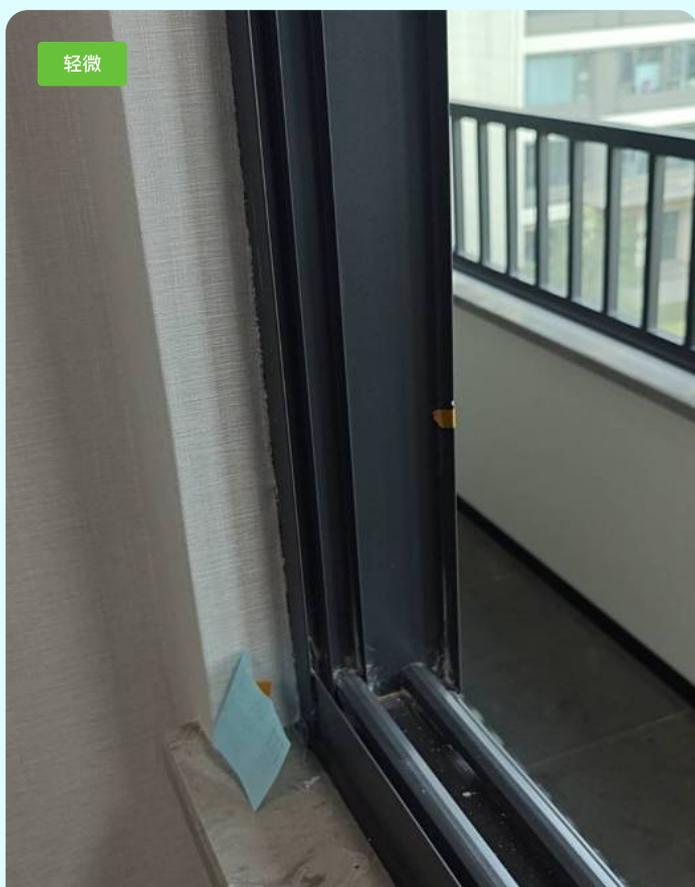
★ 窗框左外底部磕碰

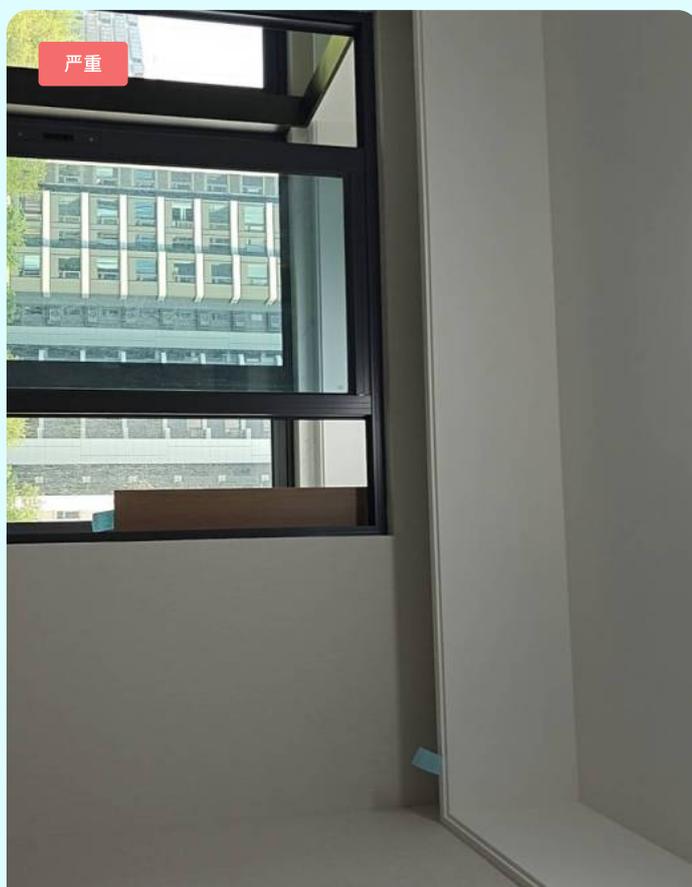
★ 窗帘盒多处开裂

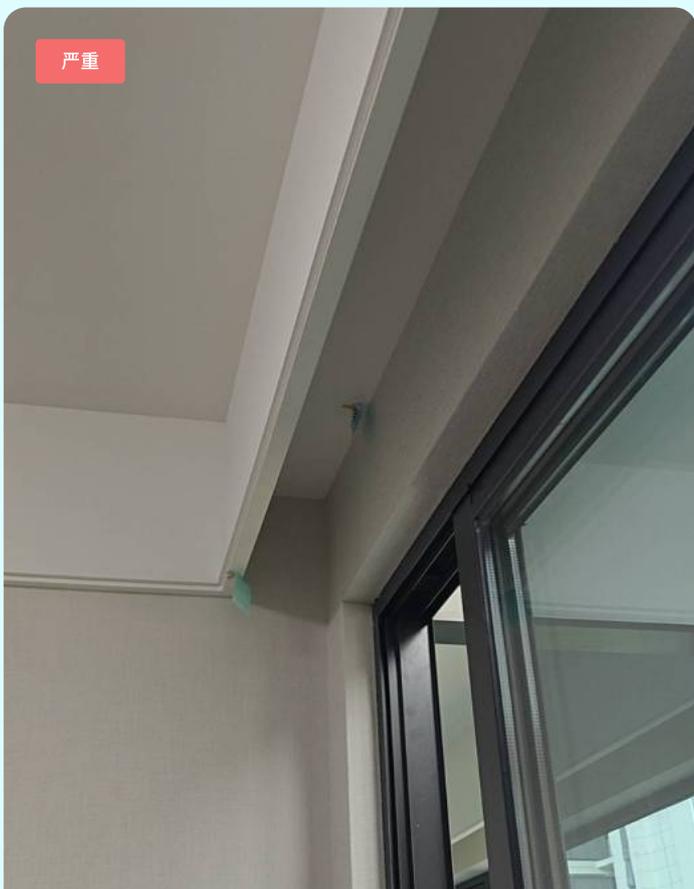
严重

★ 窗帘盒多处开裂

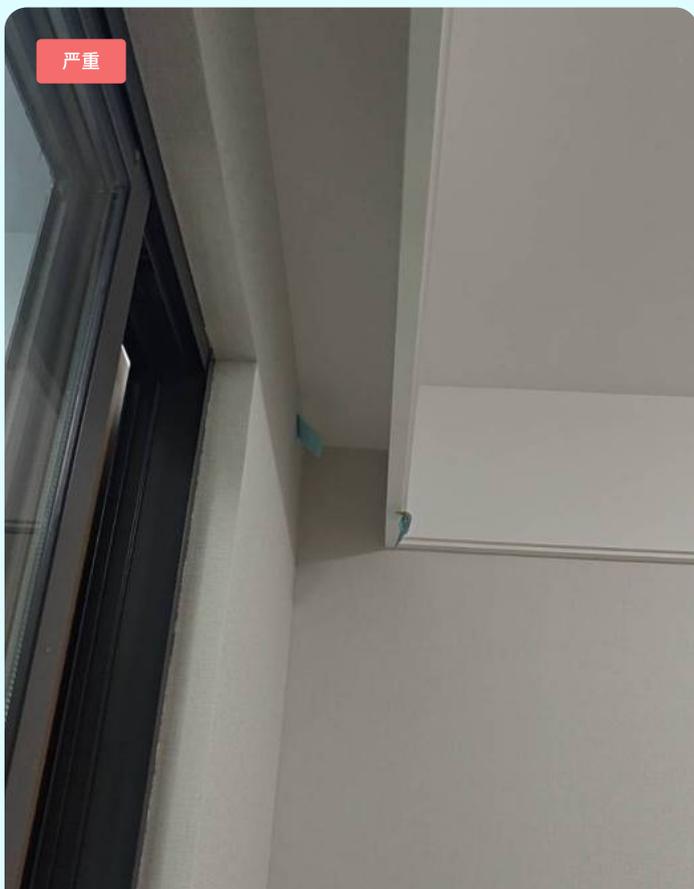
严重

★ 窗帘盒多处开裂
