房屋查验报告

中海环东时代

精装验房

2024-09-21

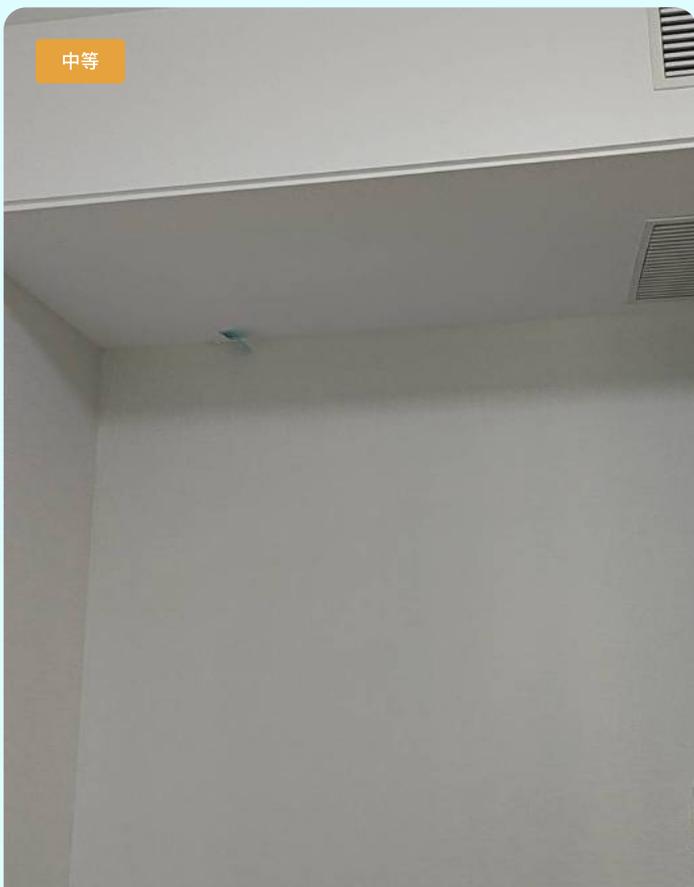
中等

★ 北墙顶棚破损起皮

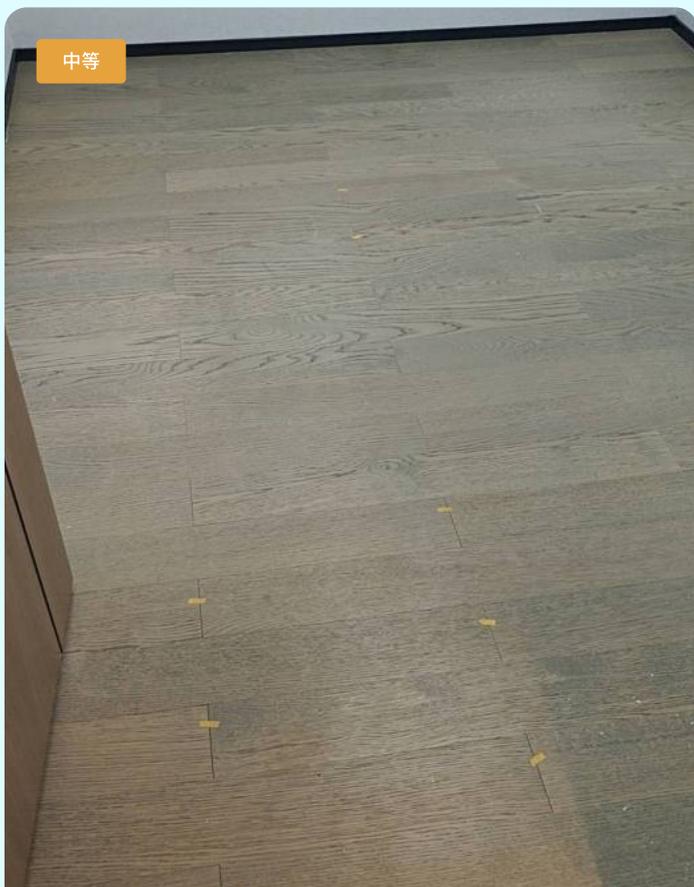
中等

★ 木地板多处拼缝宽

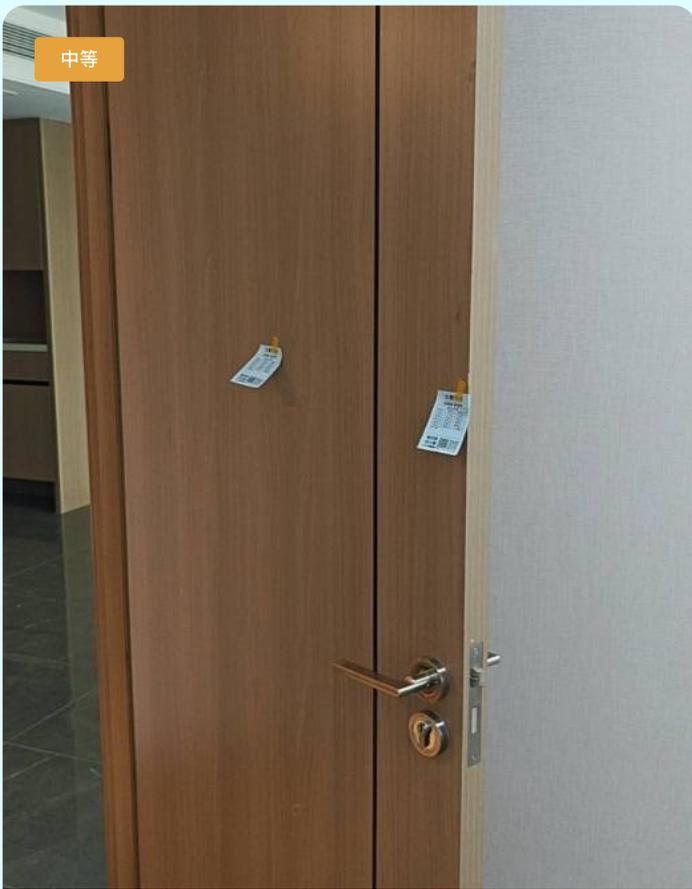
★ 门扇外中部侧边破损

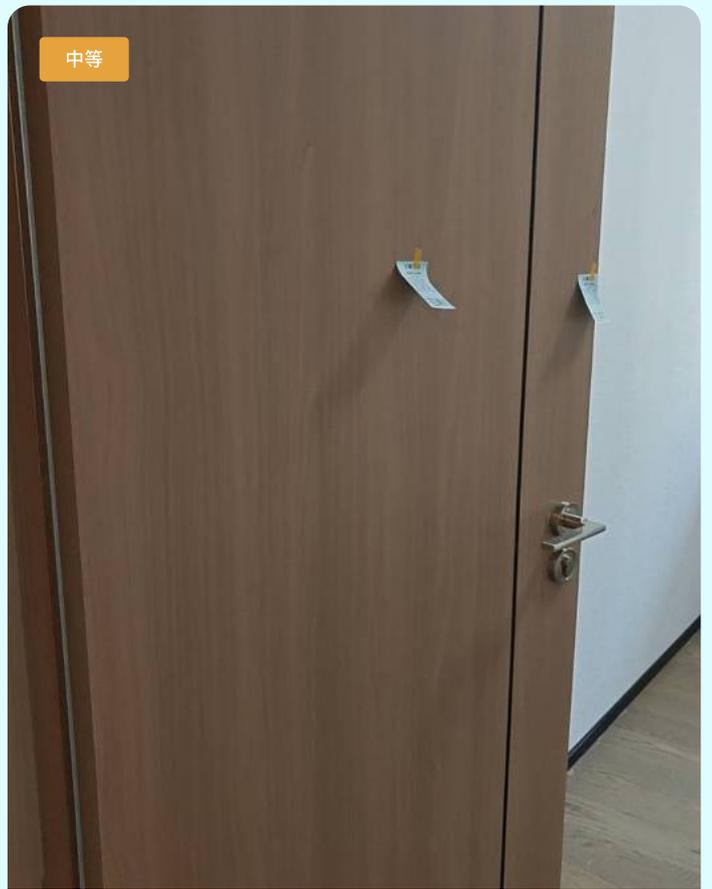
★ 门扇闭合晃动

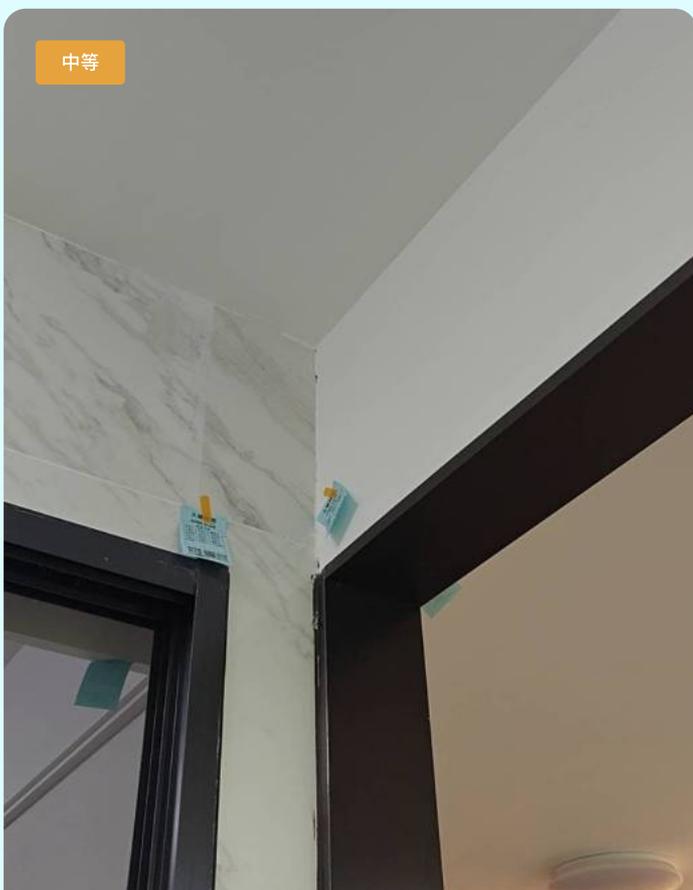
中等

- ★ 门洞上方东北墙面阴角开裂，漏缝

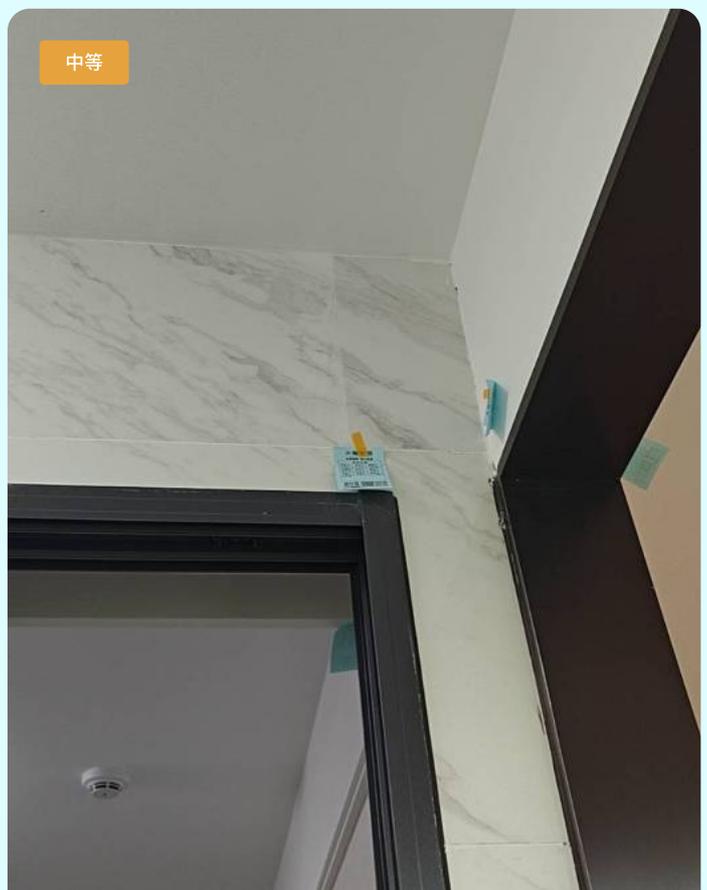
中等

- ★ 北墙东侧墙砖色差
