房屋查验报告

中海环东时代

精装验房

2024-09-21

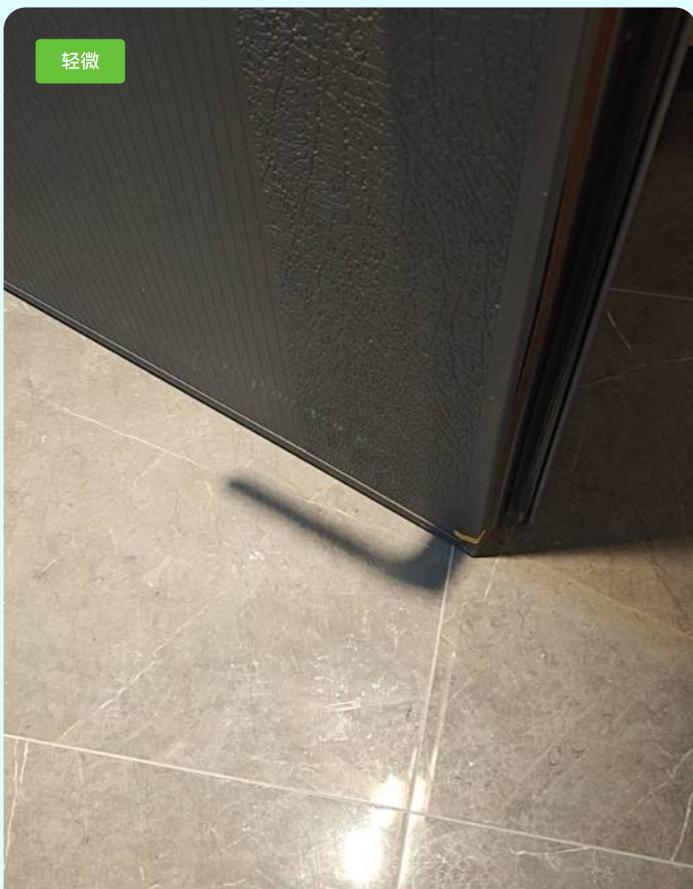
轻微

★ 门扇外右下掉漆

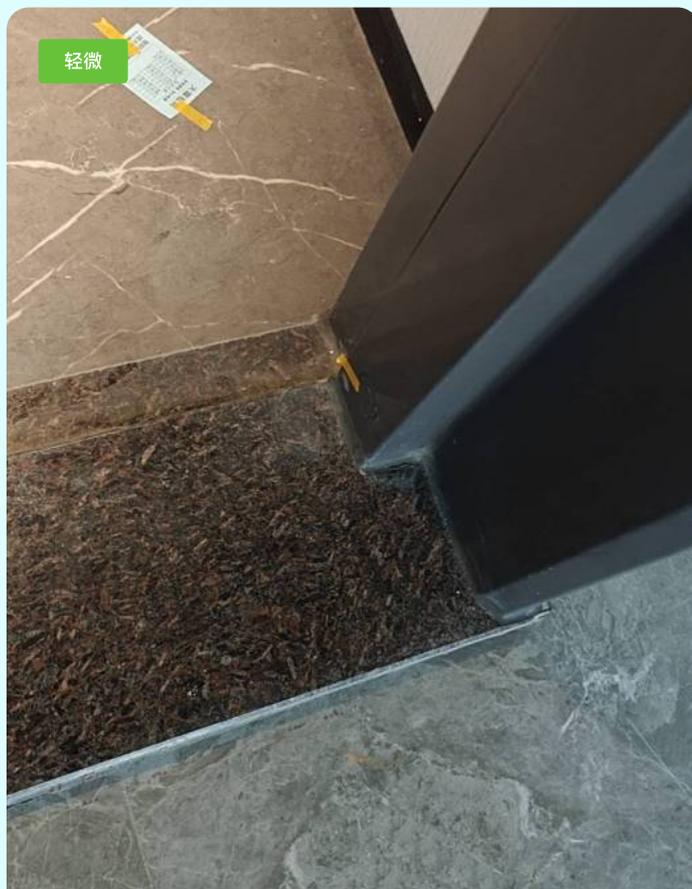
轻微

★ 门框右侧底部掉漆

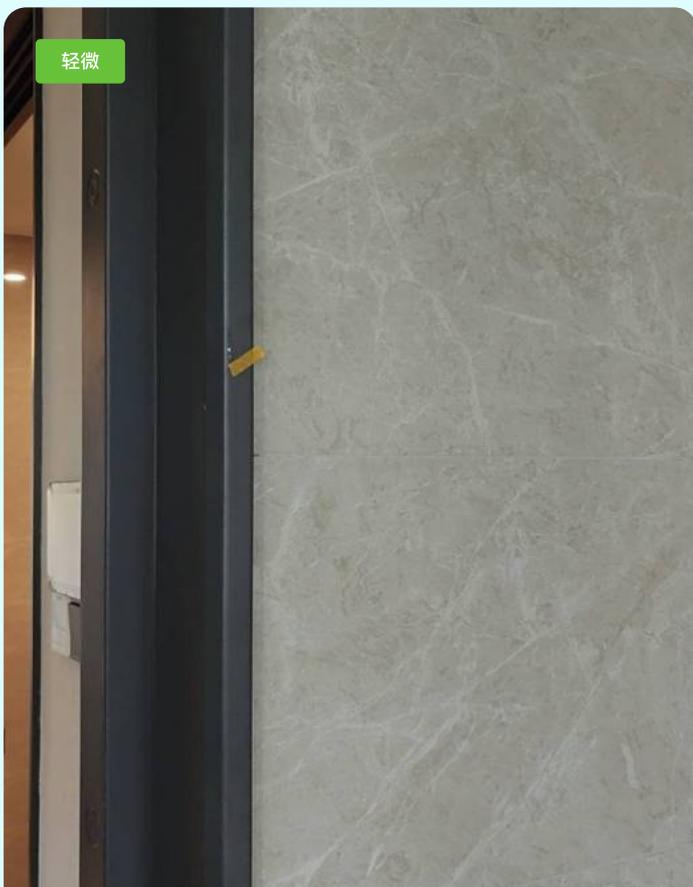
轻微

★ 门框外中部掉漆

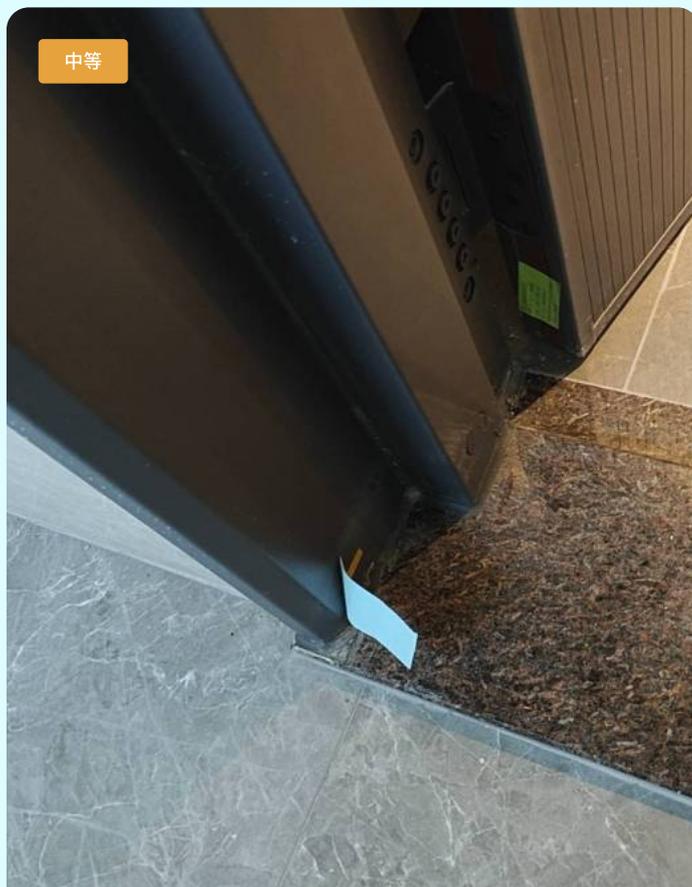
中等

★ 门框左侧底部变形不平

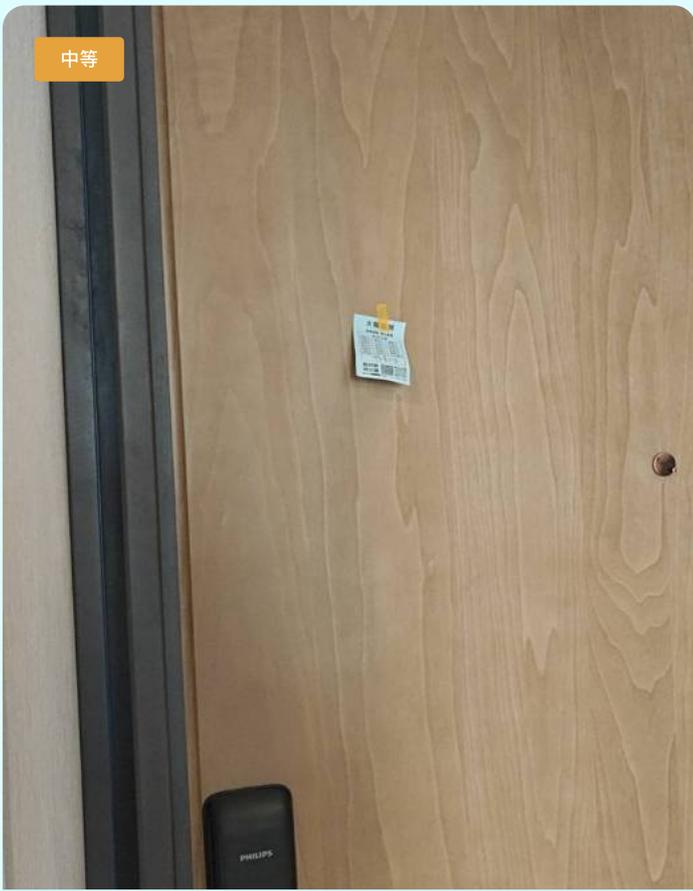
中等

★ 门扇闭合晃动

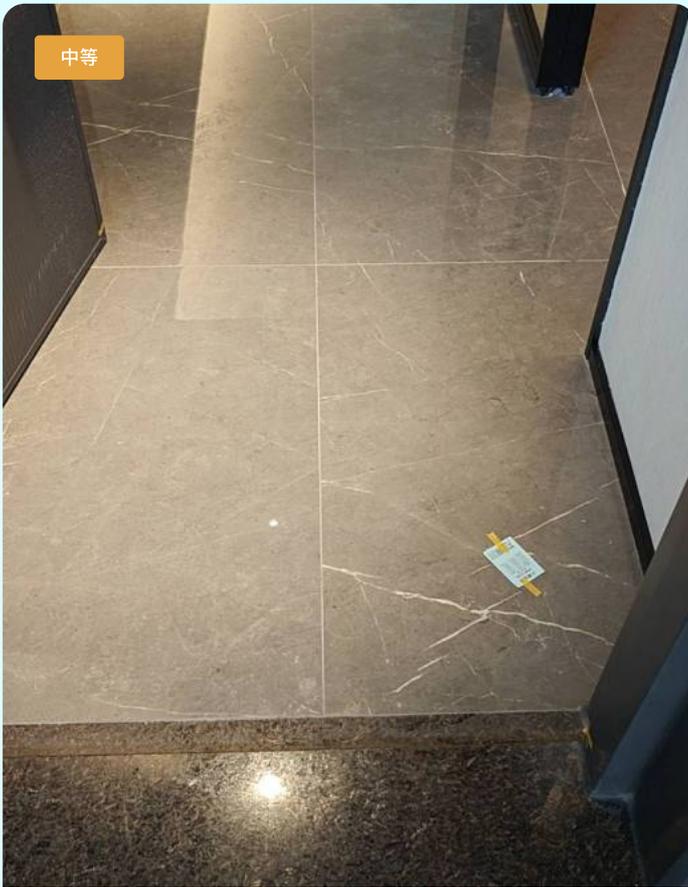
中等

★ 地砖一处空鼓

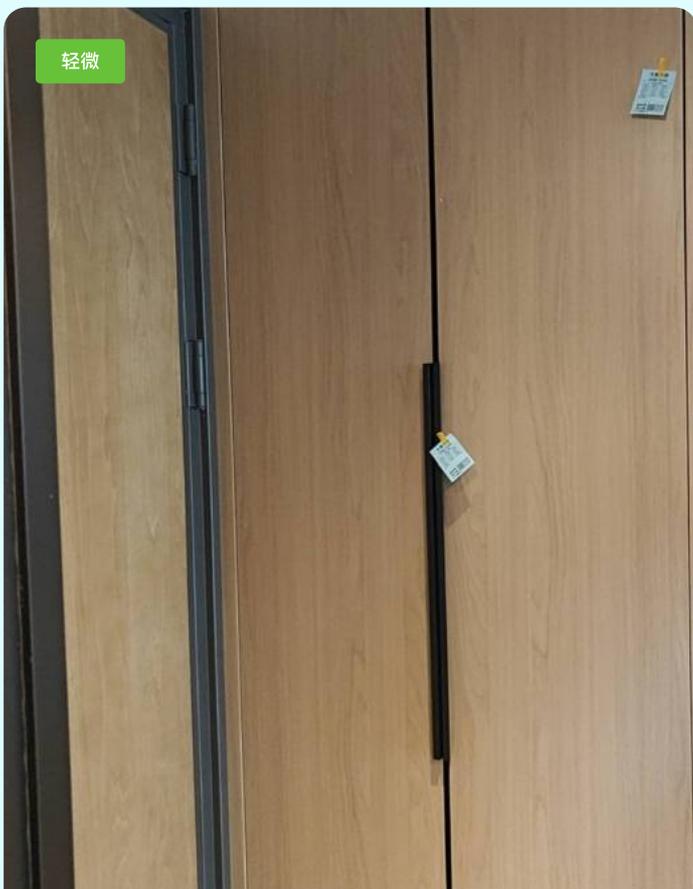
★ 左侧门扇闭合不平

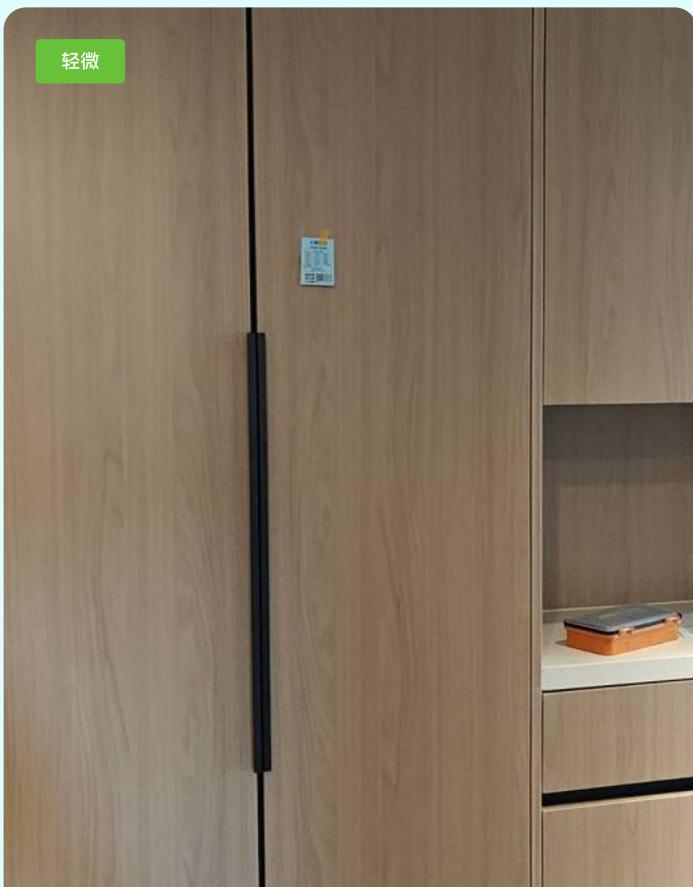
★ 右侧门扇缺阻尼

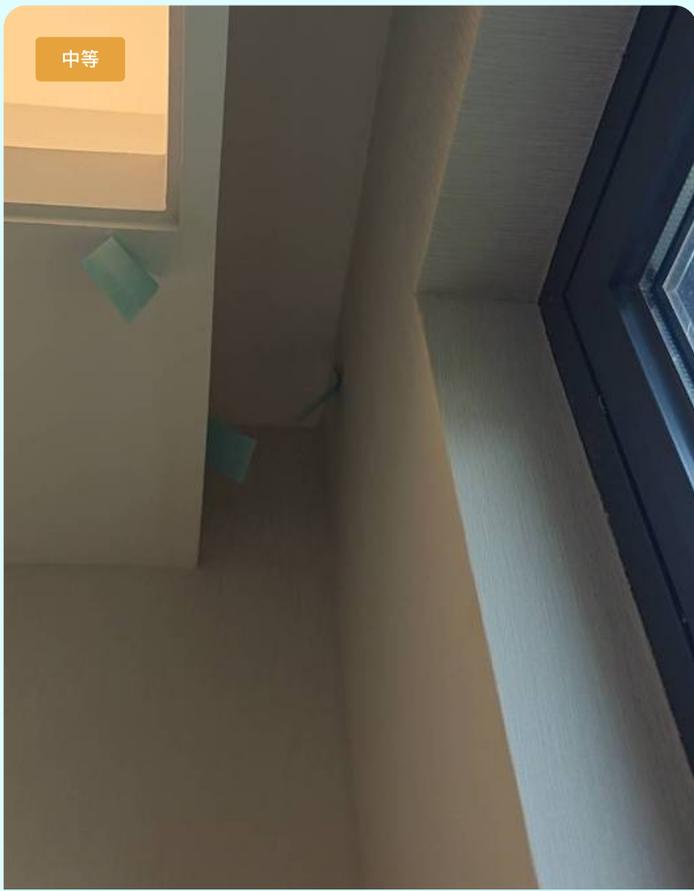
中等

★ 东侧窗帘盒不顺直

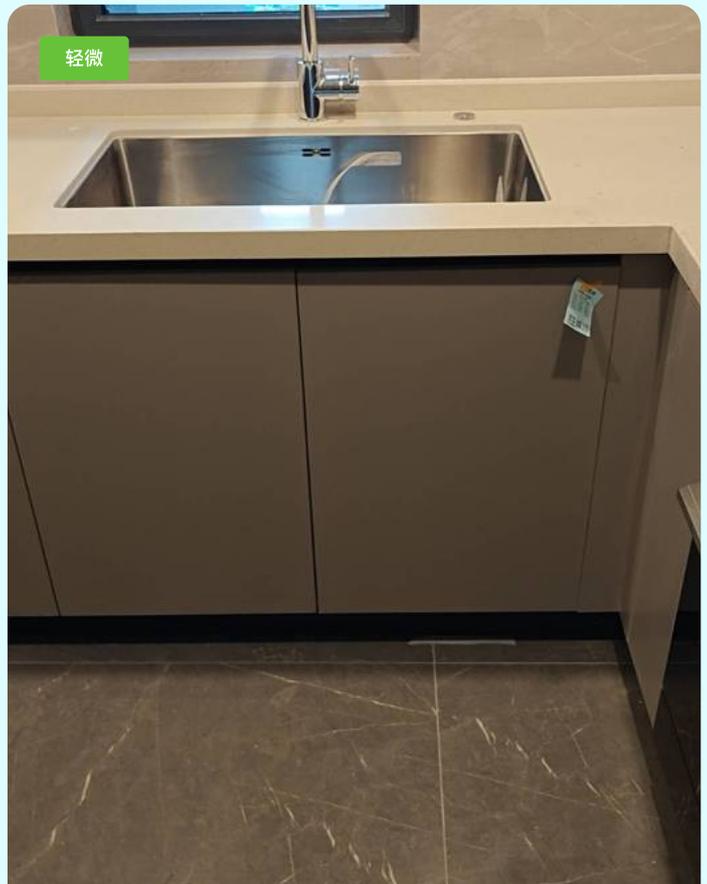
★ 水槽下右侧地柜门扇闭合不平

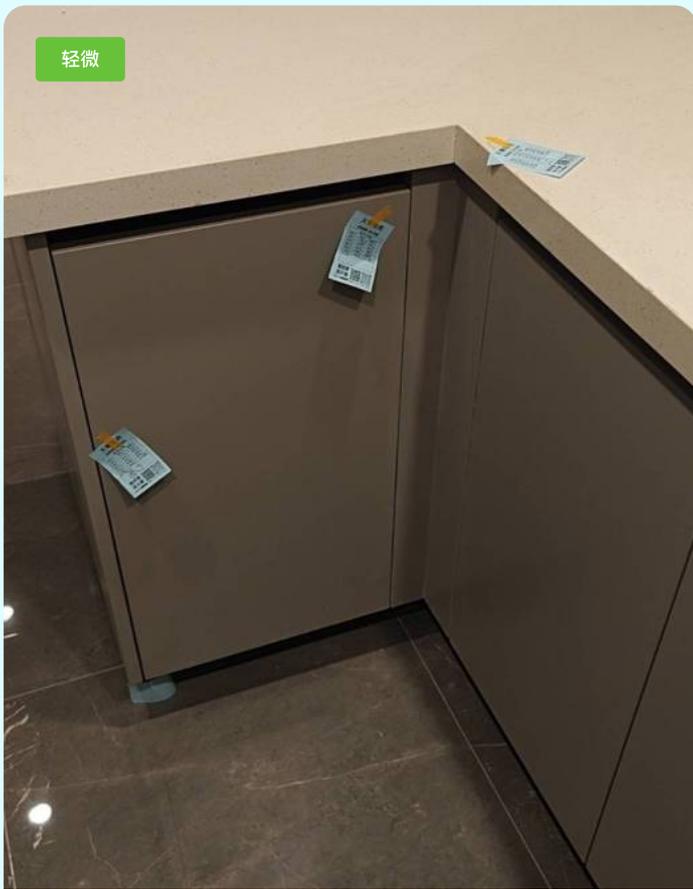
轻微

★ 南侧地柜门扇闭合不平

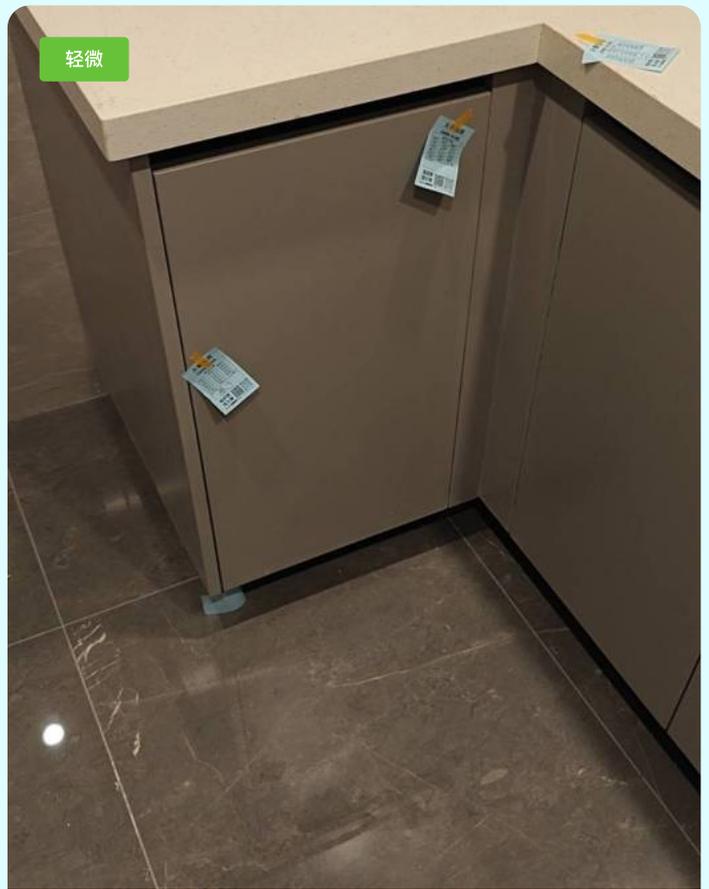
轻微

★ 南侧地柜开启擦边

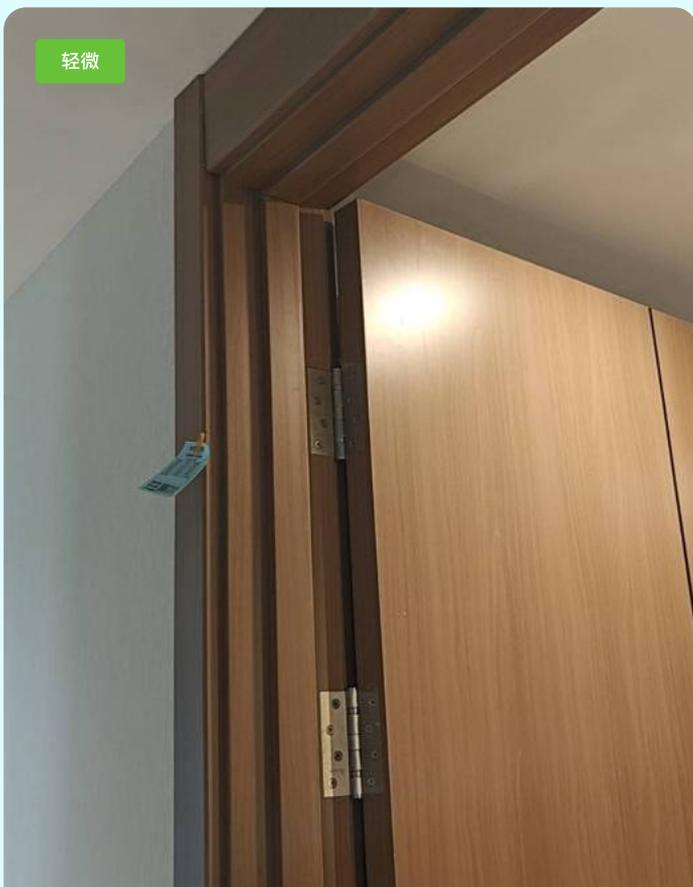
轻微

★ 外门套左侧上方磕碰

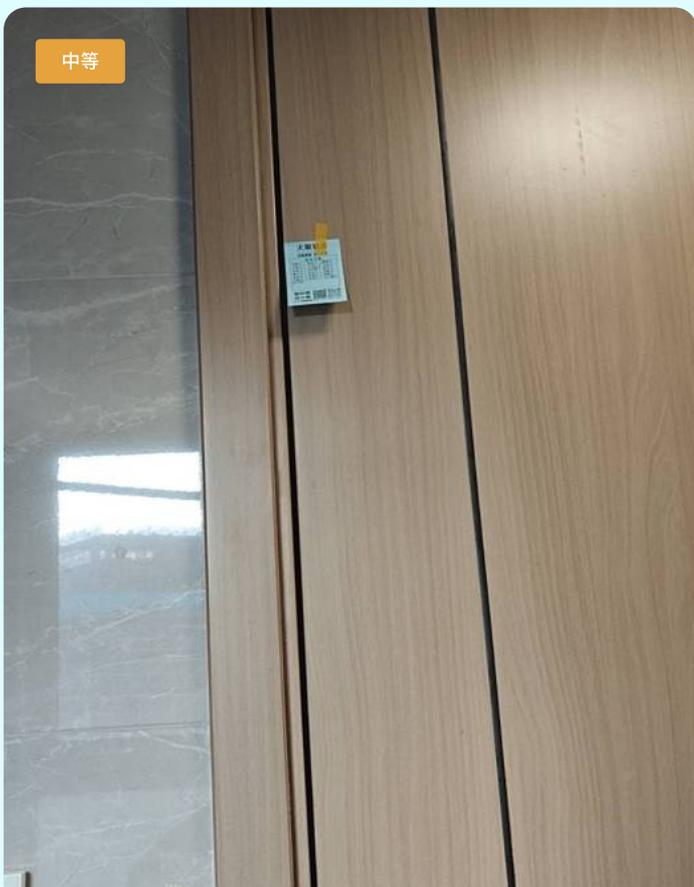
★ 门吸吸力小

中等

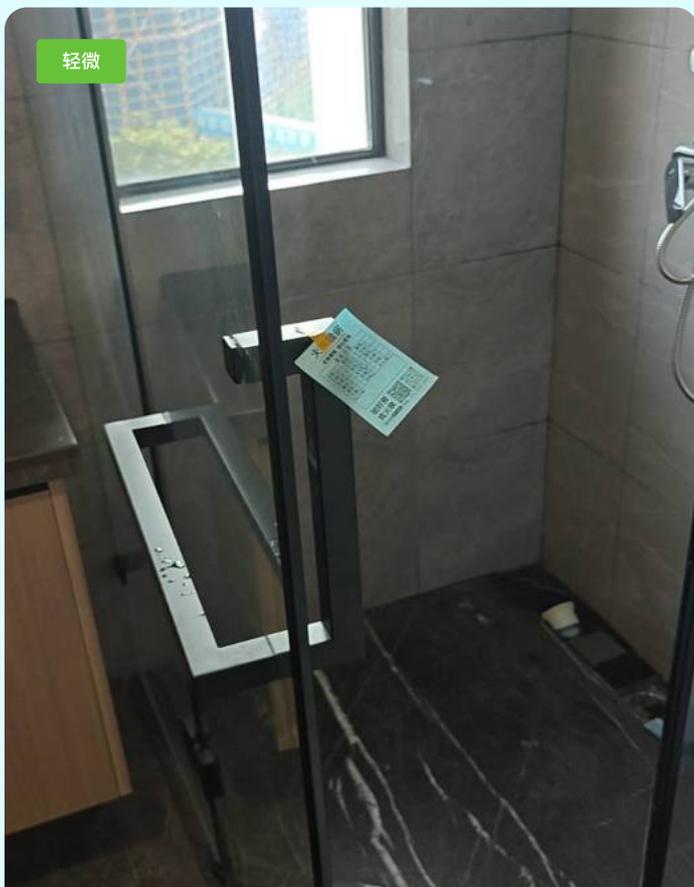
★ 门扇闭合不平起翘

轻微

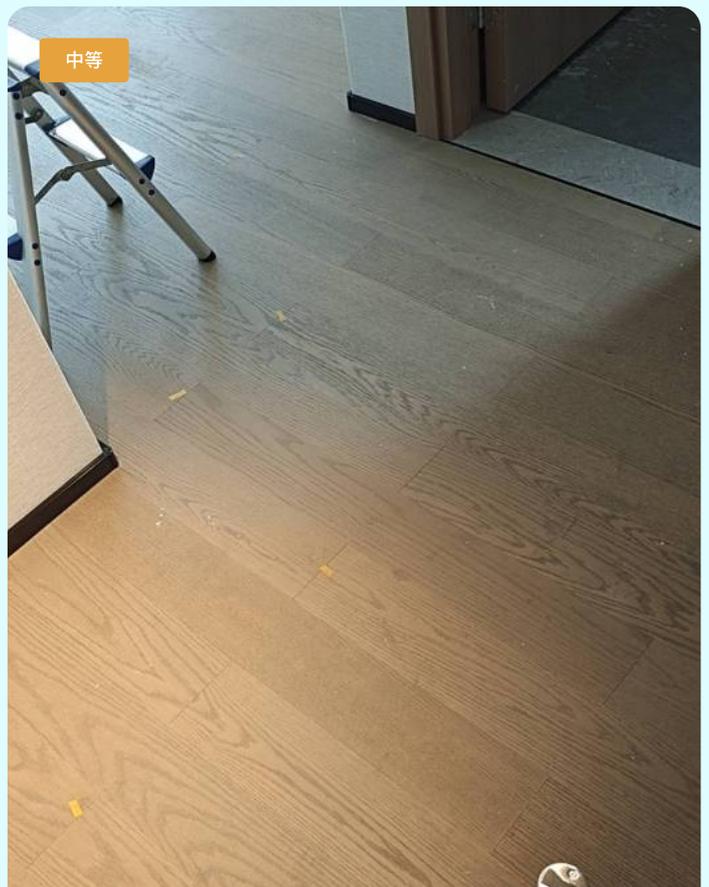
★ 西侧木地板窄版拼接

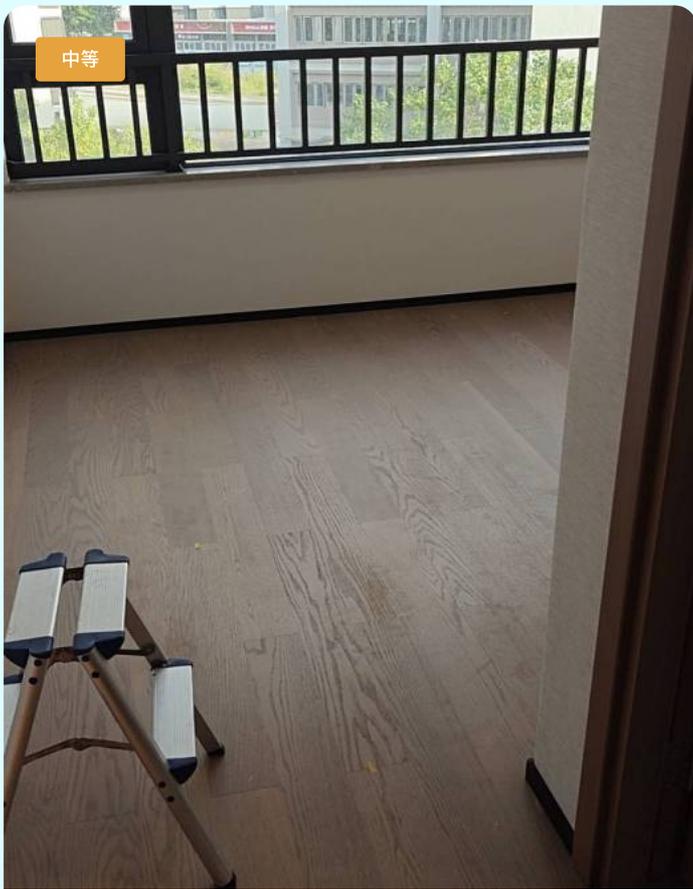
★ 木地板多处拼缝宽

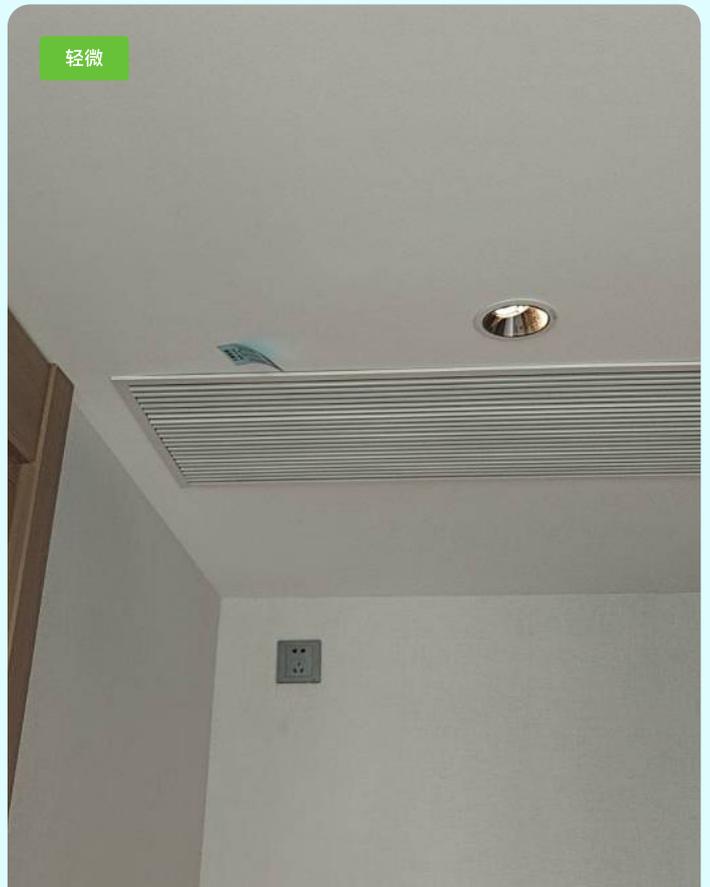
★ 东北墙面顶棚起皮

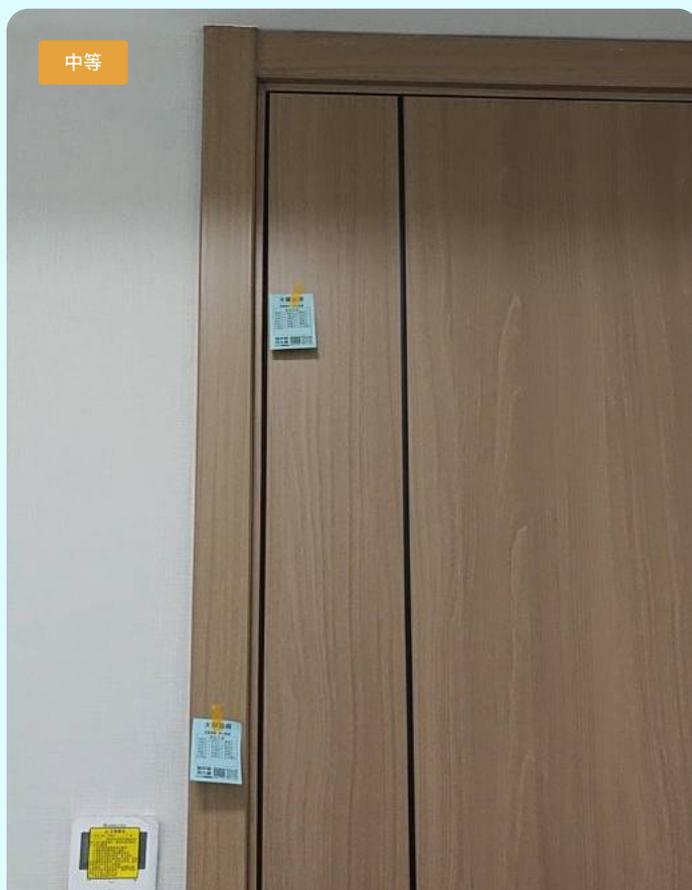
★ 门扇闭合不平起翘

中等

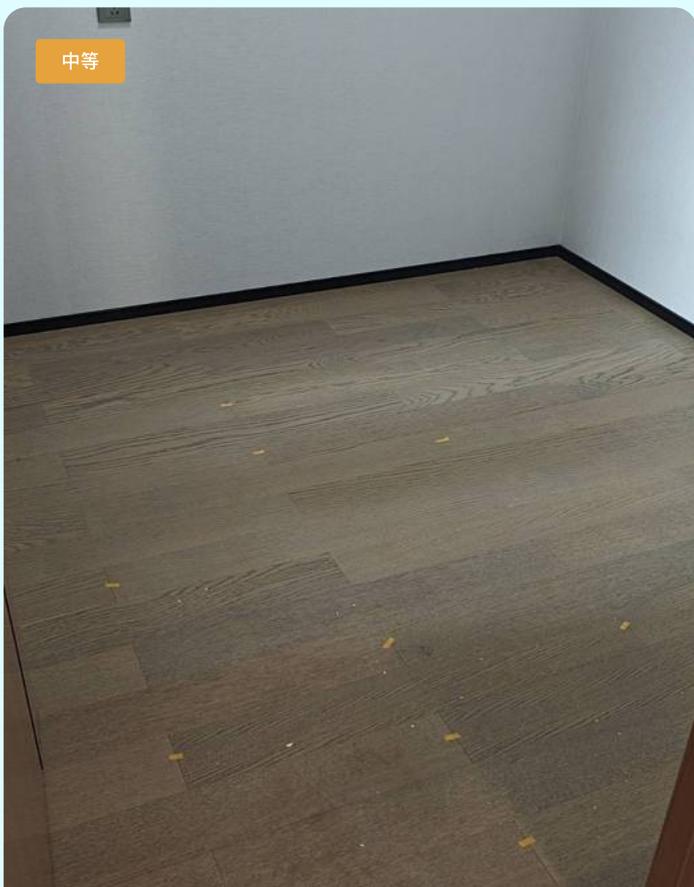
★ 木地板多处拼缝宽

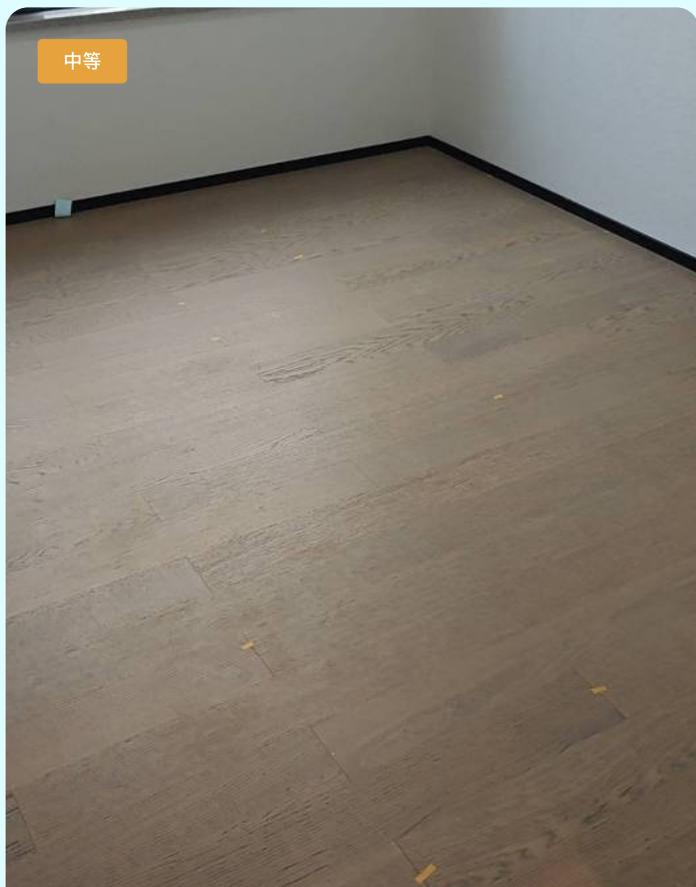
★ 木地板多处拼缝宽

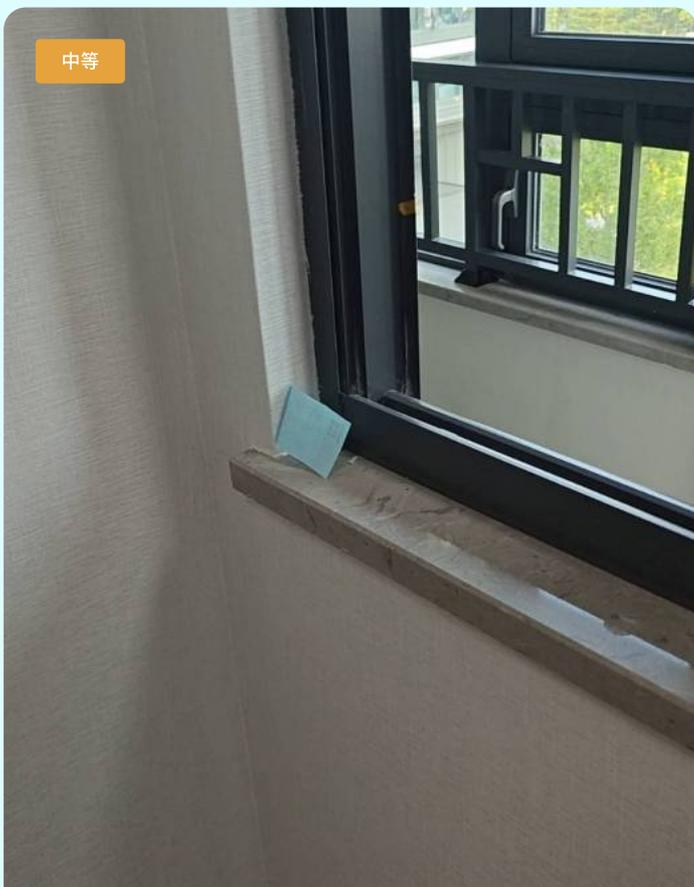
★ 窗洞两侧墙布毛边，脱落

中等

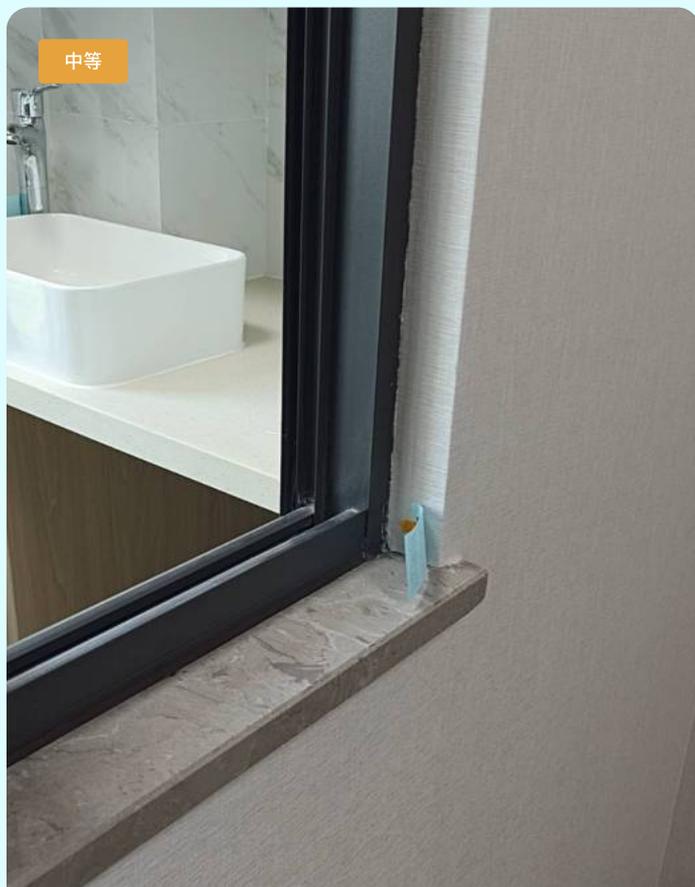
★ 窗洞两侧墙布毛边，脱落

中等

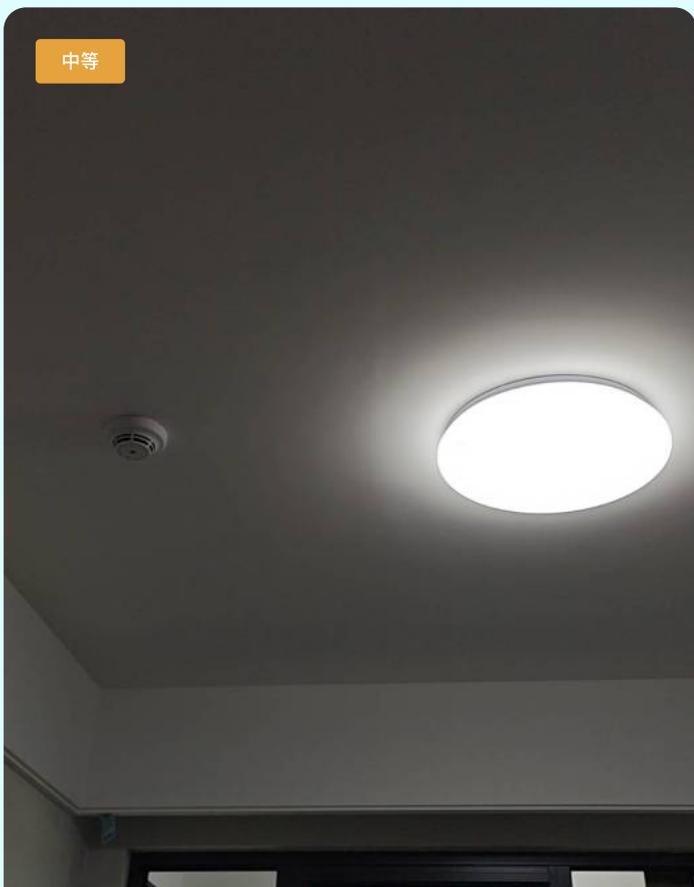
★ 顶棚涂料不平

中等

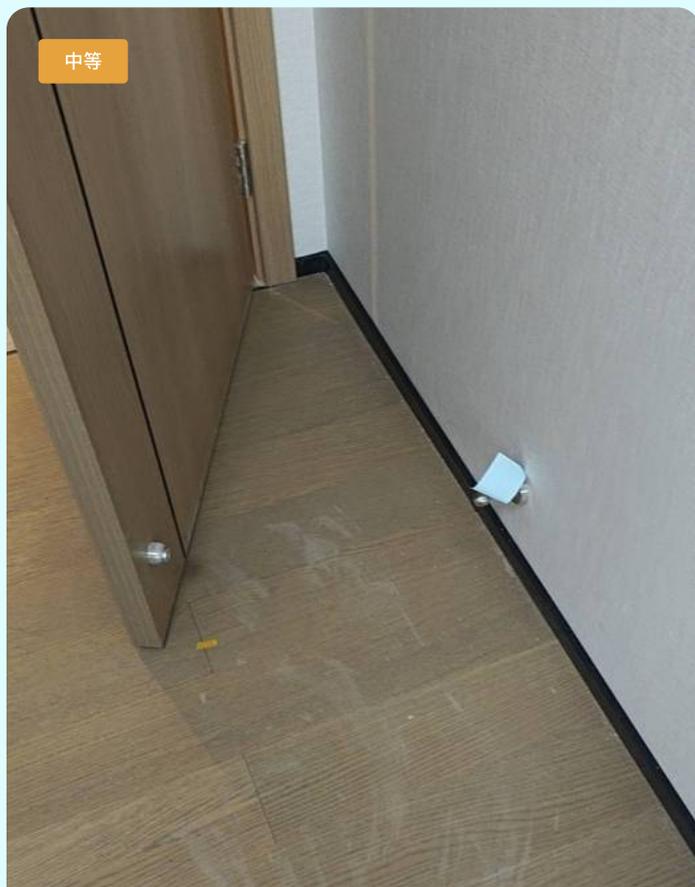
★ 门吸吸力小

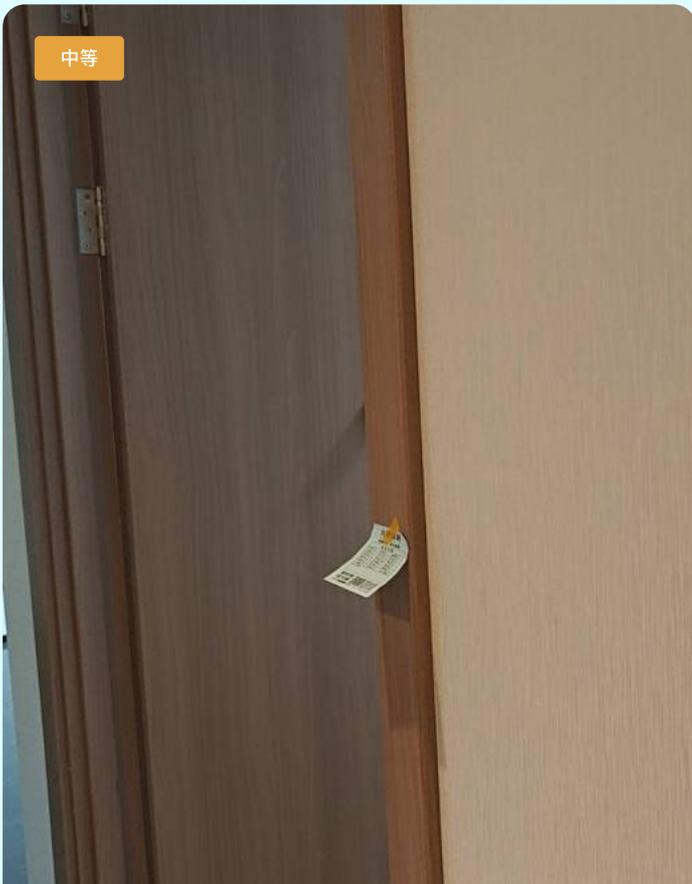
★ 外门套右侧松动

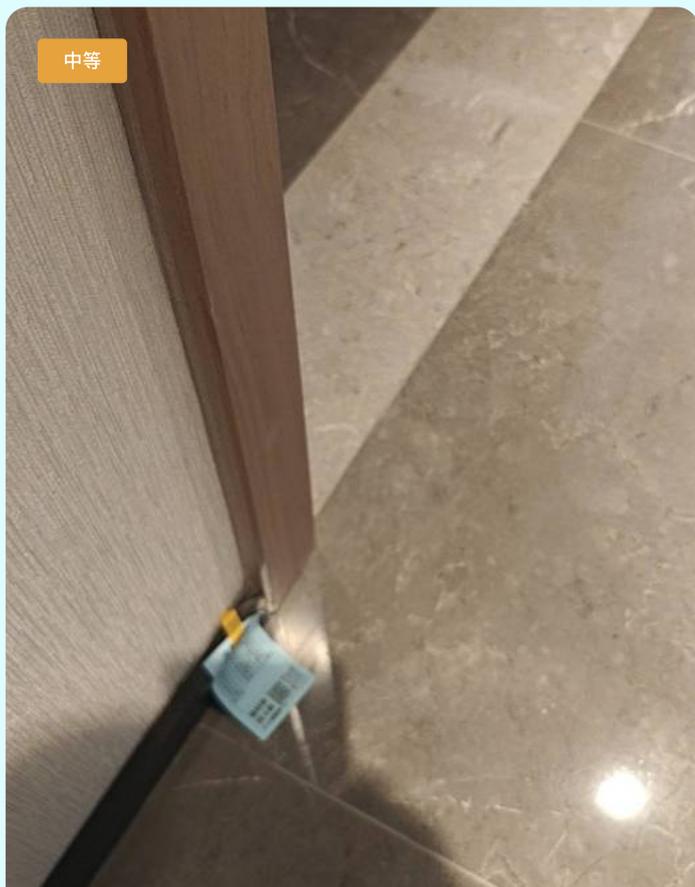
中等

★ 踢脚线松动闪缝

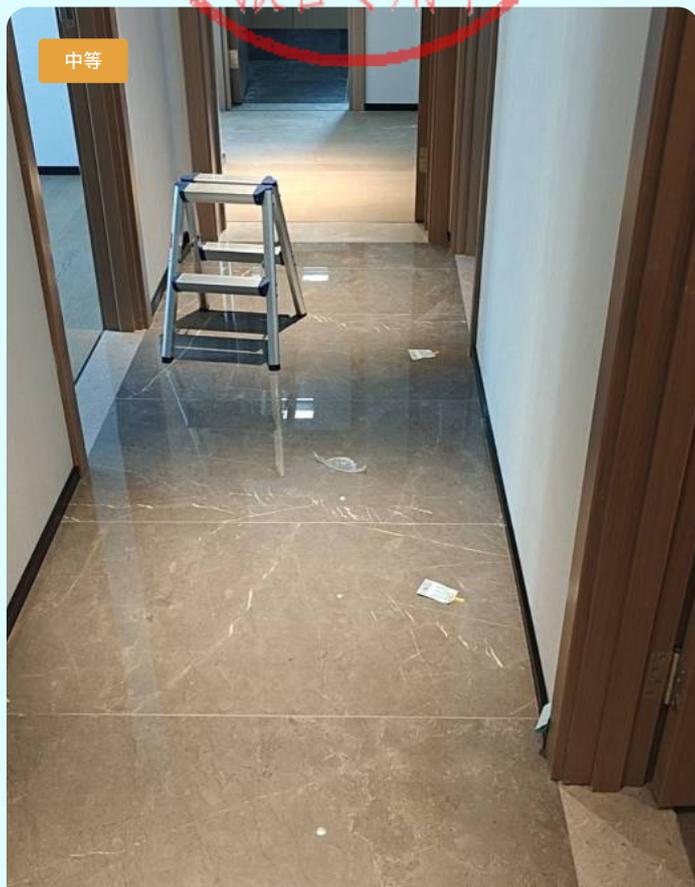
中等

★ 地砖两处空鼓

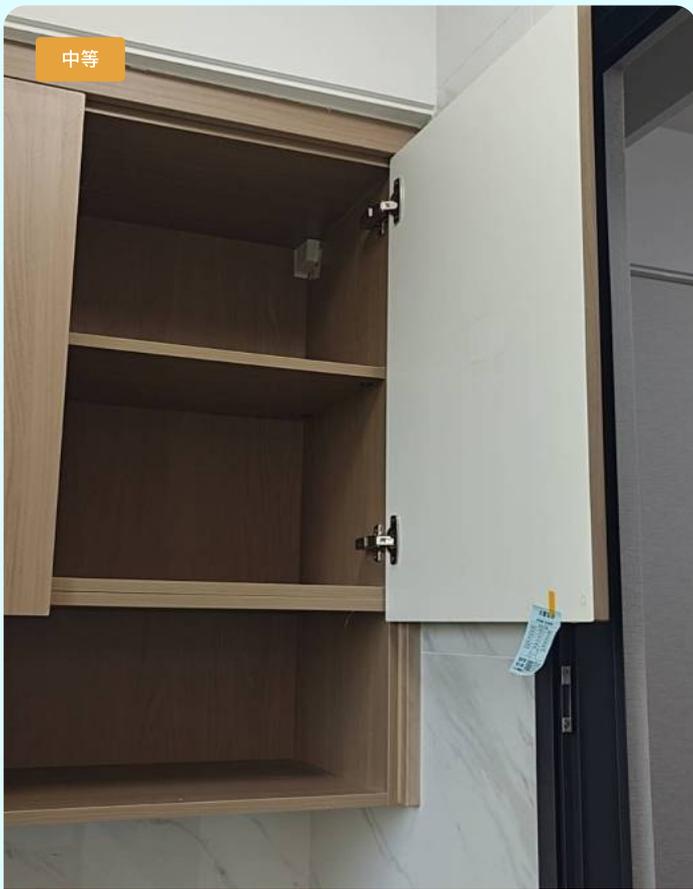
中等

★ 吊柜右侧门扇底部起皮

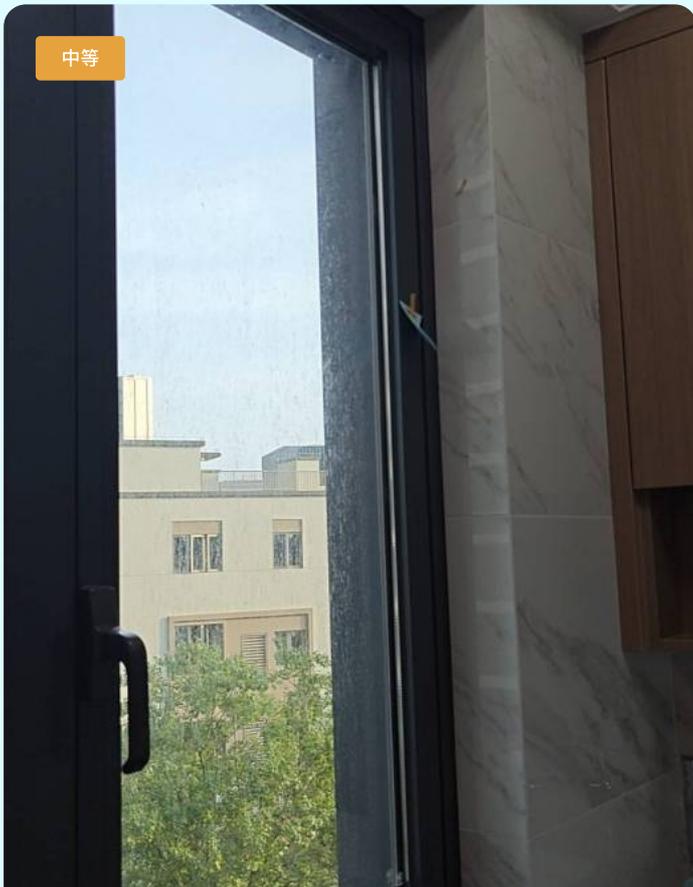
中等

★ 西侧窗扇整体不正
